AS NOVAS TÉCNICAS DE CONSERVAÇÃO DE EDIFÍCIOS NO CONTEXTO BRASILEIRO

ÁREA: RESTAURAÇÃO DO PATRIMÔNIO HISTÓRICO

Palavras-chave: Umidade ascendente
Restauração
Técnicas de intervenção

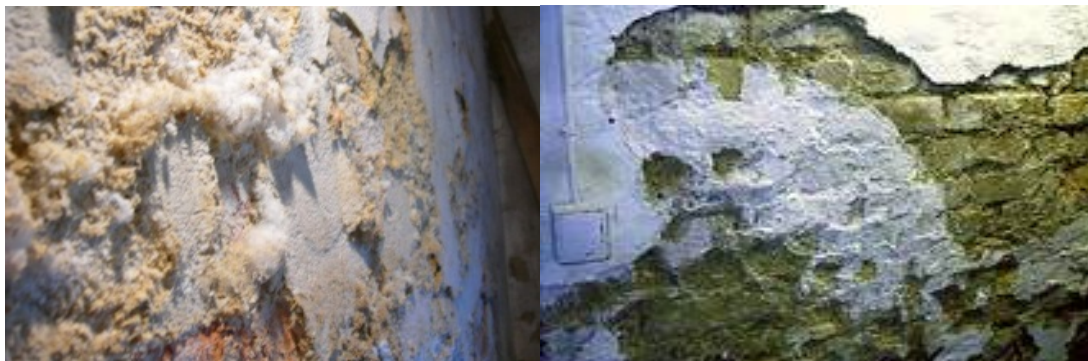
A luta contra a degradação das paredes úmidas é, muitas vezes, uma luta mal conduzida porque empreendida contra o inimigo errado: a umidade nas paredes. O verdadeiro inimigo são os sais do terreno que sobem nas alvenarias transportados pela água ou aqueles que já estão presentes nas paredes. De fato, na realidade, tais sais podem ser de diversas origens: os nitratos do terreno, os sulfatos e cloretos do ambiente externo ou os sulfatos de sódio e magnésio provindos dos materiais de construção. São os sais cristalizados que provocam os principais danos nas paredes.(5) Resulta claro, todavia, que, na maioria dos casos, os sais sobem na parede através da umidade ascendente. Segundo Alucci (6), a umidade é um fenômeno complexo, sendo a ascensão capilar, no específico, um fenômeno natural ativado nos materiais porosos de construção, a partir da interação complexa entre a capilaridade, a condensação de vapor, a tensão superficial, elementos termo-higrométricos, fenômenos osmóticos, entre outros. A solução salina sobe a parede por capilaridade, e quando a água evapora, os sais se cristalizam dentro dos poros dos materiais das paredes, provocando o fenômeno das eflorescências, esfolhamentos, etc. A cristalização dos sais provoca de fato um aumento de volume de até catorze vezes, chegando a exercer, devido à sua higroscopicidade, uma pressão de até 2.000 kg/cm² nas paredes dos poros dos materiais (7). Causando por fim os danos que todos conhecemos. (Figura 1)

Figura 1 – Exemplos da cristalização de sais e criptoflorescência. Fonte: WIKIMEDIA

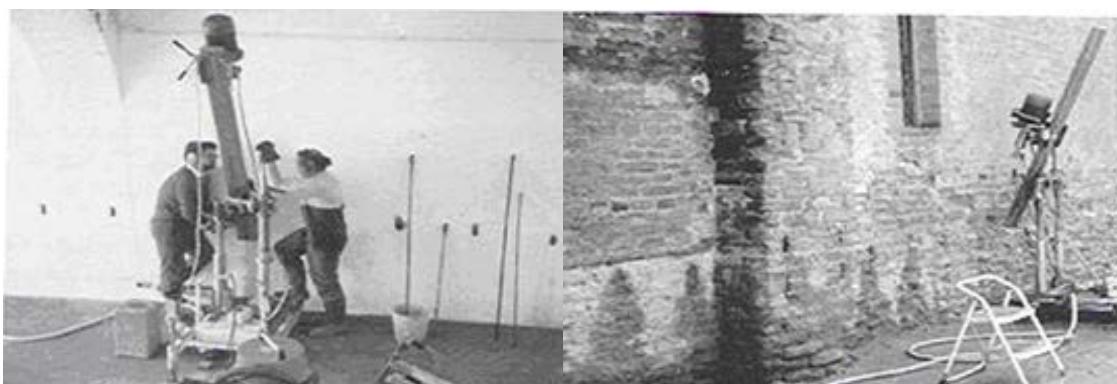
A técnica foi experimentada na Alemanha no final dos anos 1960 com bastante sucesso, mas só recentemente vem sendo utilizada com mais frequência e prevê os seguintes passos: marcação da linha de umidade e, pouco abaixo desta linha, realizar os furos - ao longo de uma linha horizontal - de cima para baixo, com inclinação de aprox. 30°, conforme a espessura da parede e altura dos furos. Os furos de diâmetro de 29 mm são realizados com equipamento específico a baixa vibração. Conforme o nível de umidade, a distância entre as perfurações varia de 30 a 100 cm. Os furos podem ser de até 300 cm, tendo em conta que o sistema funciona melhor se as barras chegarem até as fundações. As barras de aço inox de diâmetro de 10 a 20 mm tipo Aisi 306 ou 316 (revestidas de resina epoxídica) são inseridas nos furos que são fechados com massa de cal e areia. (Figura 2)

Figura 2: Técnicas de execução com equipamento de perfuração de grande porte. Fonte: TORSELLO B. P. – MUSSO S.F. (2010)

Seja Torsello (12) que Franzoni evidenciam que a técnica requer equipamento e mão de obra altamente especializada, além de ser parcialmente invasiva. À parte as questões acima mencionadas, a técnica das barras polarizadas tem tido bons resultados inclusive a longo prazo. Um exemplo de referência é a intervenção no nártex da Basílica de San Marco em Veneza com uma redução importante da umidade. O método tem duração ilimitada - as barras não são conectadas à eletricidade externa - e possuem uma espécie de auto-regulamentação, pois o campo elétrico que se cria nas barras depende do fluxo de água na parede. Se forem oportunamente posicionadas, as barras também podem beneficiar positivamente a estática do edifício.

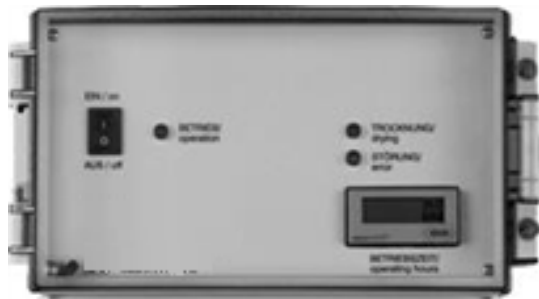
A Técnica se propõe de contrastar ou eliminar a presença e a subida de umidade com sais em uma parede através da instalação de uma Unidade Central de Controle eletrônica (Figura 3) que emite radiofrequências. O objetivo é dissolver, mediante radiofrequências, as ligações de carga entre as moléculas e a superfície capilar, reduzindo as forças capilares, eliminando, portanto, a força ascensional da umidade. Sem as ligações de carga, as moléculas descem por gravidade, sem a possibilidade de voltar a subir. O potencial criado, oposto àquele da parede, é realizado mediante radiofrequência. A técnica foi experimentada na Suécia e na França, no fim dos anos 1990 e no início de 2000.

Figura 3: Unidade Central de Controle emissora de radiofrequências. Fonte: MOHORN W.

Para determinar a localização da Unidade Central de Controle, é necessário definir a linha de umidade máxima, dado bastante importante considerando que o equipamento tem um raio de ação de 10 a 25 m (conforme a potência), com efeito esférico ou cilíndrico (conforme as patentes). O sistema age, portanto, em todas as paredes e pisos dentro desta área (claramente com mais intensidade no centro e menos nas periferias). A força de campo ou campo elétrico é muito baixa, não maior que 0,3 V/m. A Unidade Central de Controle (?) conectada à rede normal de 220 volts tem baixo consumo energético (7w/h) e pode ser colocada em qualquer posição, inclusive dentro de armários, não sendo necessário, portanto, nenhuma obra murária e se ativa assim que for ligado, sendo, portanto, muito pouco invasivo. (13) É uma técnica relativamente nova estando, portanto, ainda em fase de avaliação. Um dos limites é ligado ao fato que o fenômeno da despolarização por radiofrequência pode ser influenciado por muitas variáveis: tipo de terreno, concentração dos sais que exercem uma grande influência sobre o diferencial de potencial, velocidade de evaporação, higrometria da parede, entre outros.
