REFORÇO ESTRUTURAL EM FIBRA DE CARBONO PARA ESTRUTURAS DE CONCRETO ARMADO

ÁREA: REABILITAÇÃO DE EDIFÍCIOS

Estudo de Caso

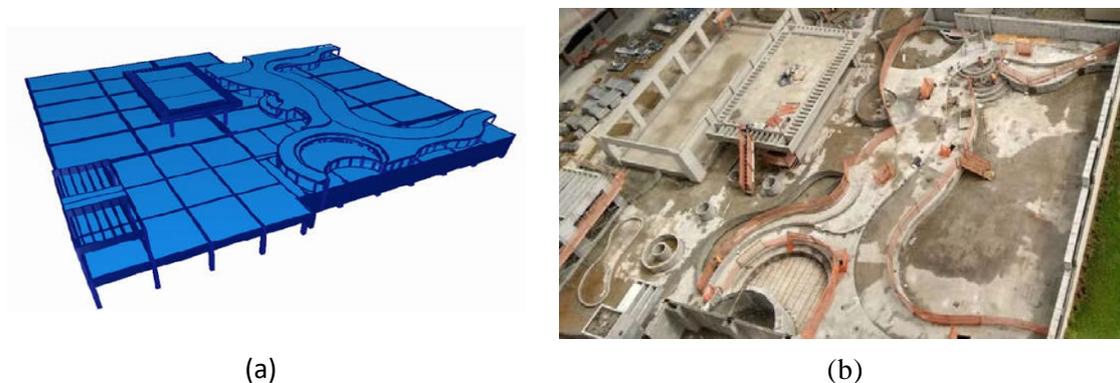
A estrutura da fábrica de vidro se aproximava dos seus vinte anos e iria sofrer uma nova sobrecarga, assim sendo contratado um consultor, para analisar a necessidade de um reforço estrutural. Como já citado no capítulo 2.2 deste trabalho, se uma estrutura receber uma capacidade de sobrecarga maior que sua capacidade suportada, a mesma irá necessitar de um reforço estrutural para suportar tal esforço. A análise do consultor abrangeu a área dessa fábrica de aproximadamente 19670m², onde estrutura existente foi projetada com concreto armado, em resistência característica aproximada com F_{ck} de 15 Mpa conforme ensaios realizados e com investigações para o conhecimento das armaduras das vigas e lajes, ressaltando que essa estrutura tem um pavimento de subsolo, teto do subsolo e na mesma irá ser implementada, edículas e uma piscina, totalizando três níveis estruturais, mais a fundação, como mostra a Figura 01.

Figura 01 – Projeto da Nova Estrutura
(a) Modelagem para o estudo estrutural – (b) Imagem da estrutura antes do reforço

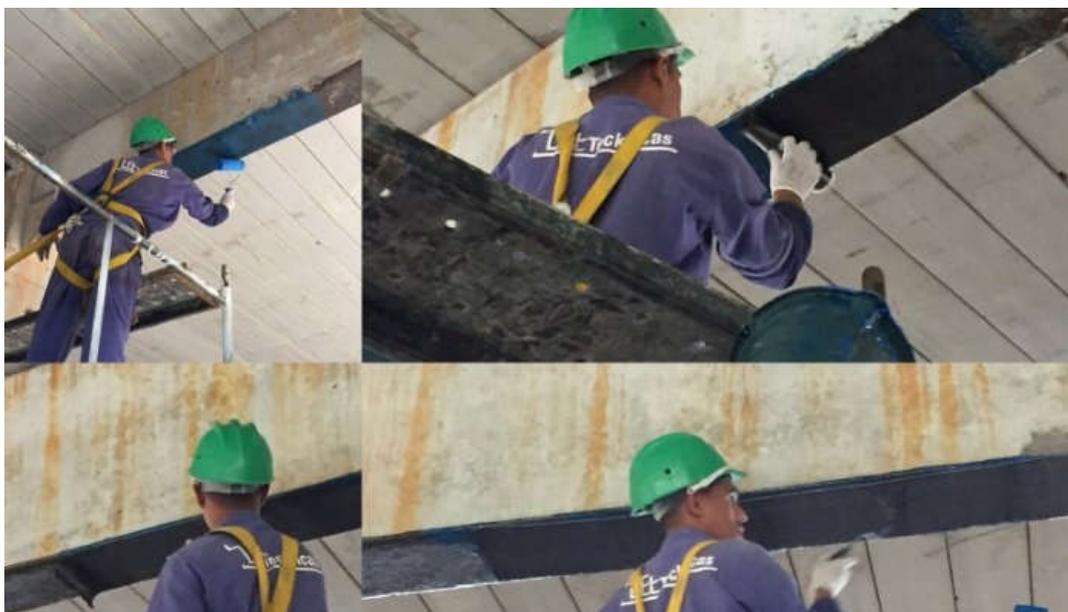
Figura 02 - Aplicação do Primer

Antes do início dos trabalhos, será verificado o estado da superfície sobre a qual se aplicará a lamina para identificar se a superfície se encontra limpa, firme e devidamente acabada. Após a mistura do Primer e da Resina de Laminação misturada e dosada, a mistura deverá ser realizada com auxílio de misturador elétrico por aproximadamente 3 minutos, para que haja a homogeneização total do produto. A aplicação do primer é demonstrada na Figura 02.

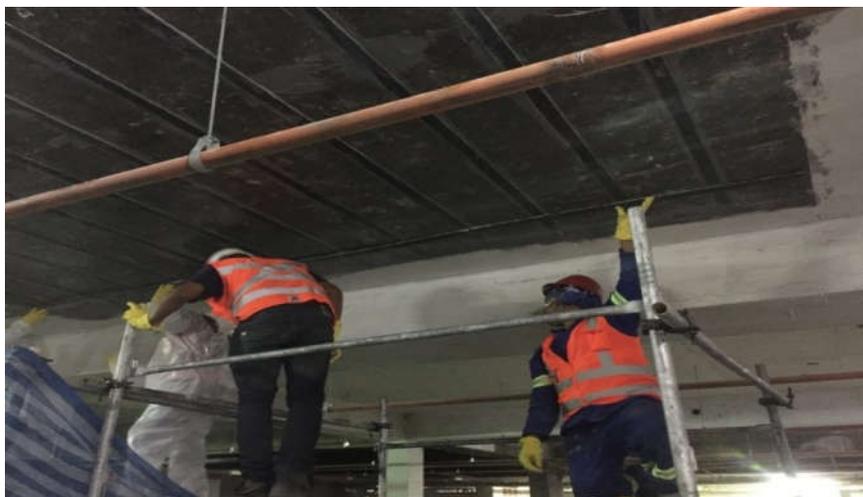
Figura 03 – Colocação da fibra de carbono

Após a aplicação da lamina, esta imediatamente deve ser pressionada sobre a superfície, garantindo a sua fixação. Este procedimento é visto na Figura 03.

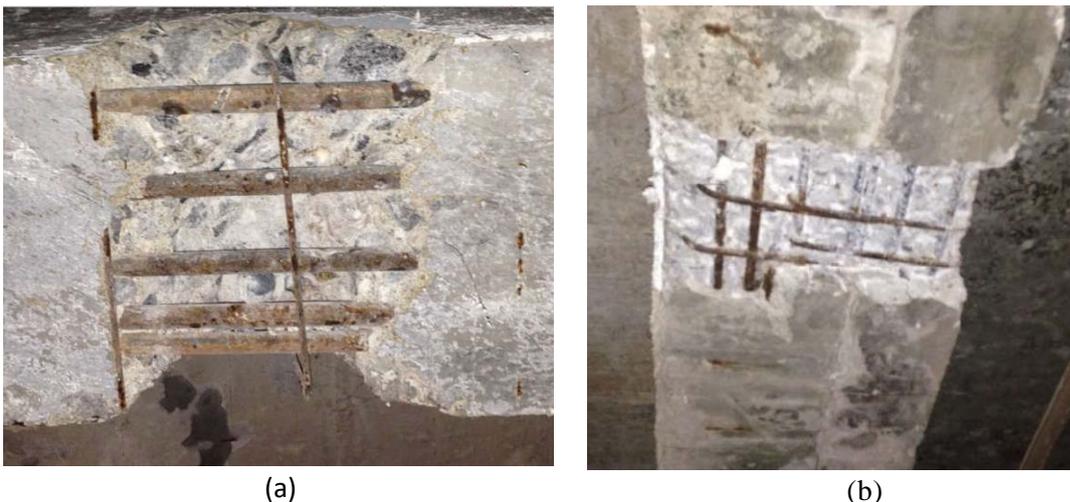
De acordo com o estudo realizado por Machado (2002) e Perelles (2013), para garantir o bom desempenho do reforço em fibra de carbono é de grande importância que a estrutura esteja preparada e regularizada. Entretanto a superfície que iria ser aplicada as fibras, obtinha barras de aço afetadas pelo efeito corrosivo e concreto degradados, assim tornando-se necessário a recuperação desta estrutura, antes da aplicação do reforço. Sendo assim foi utilizado, hidro jatos e esmerilhadeira, com movimentos circulares, como cita Ferrari et. al. (2002), para realizar a limpeza da superfície, com remoção de toda poeira e substancias ali existente e também a retirada de partículas solidas, rebarbas, pinturas ou quaisquer nichos ou imperfeições superficiais. Os detalhes das peças podem ser vistos na Figura 04 abaixo.

(a) (b)
Figura 04 – Detalhes das peças a serem reforçadas
(a) Viga 01 a ser reforçada – (b) Viga 02 a ser reforçada
Fonte: o Autor

Como foi utilizado o reforço em mais de uma superfície da peça, neste caso em uma viga, foi necessário utilizar a esmerilhadeira para arredondar cantos “vivos”. Pois como nos atenta Machado (2002), se a estrutura obtiver estes “cantos vivos”, pode ocorrer vazios entre o concreto e o reforço, assim reprimindo a concentração de tensões.

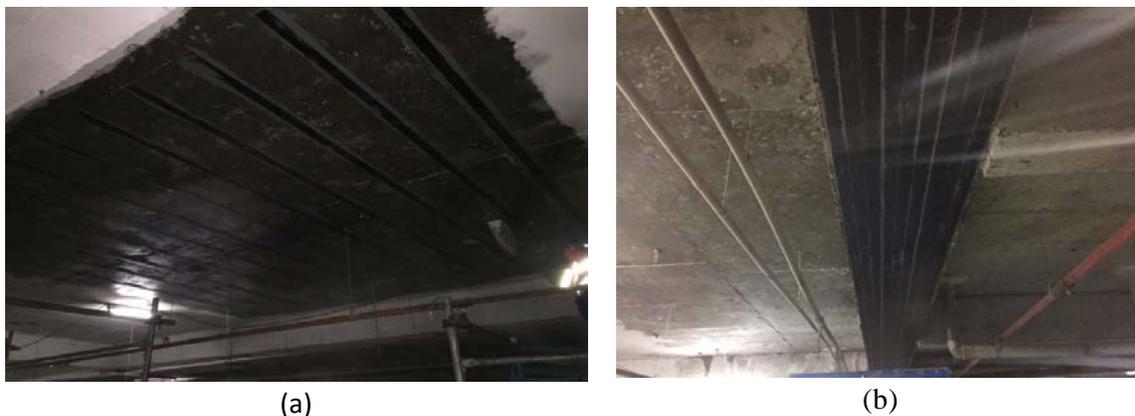
Figura 05 – Peças já reforçadas
(a) Viga 01 a ser reforçada – (b) Viga 02 a ser reforçada
Fonte: o Autor

Após todos os testes e relatórios concluídos, foi enviado ao setor técnico da construtora o laudo positivando e garantido o reforço estrutural. Então se obteve o retorno com as devidas aprovações e uma observação na execução do reforço. Onde não se foi visto a solicitação pelo procedimento executivo e muito menos pelos consultores, que deveria se utilizar uma substância protetora contra as altas temperaturas, onde para caso haja algum incêndio, por exemplo, a integridade da fibra não seja alterada. Sendo assim, em nova consulta ao calculista, se foi realizada a aplicação de “Vermiculita”, que como informado pela NBR 9230/196 (ABNT,1986) este material é constituído de granulado, leve, poroso, com baixa umidade, que proporciona isolamento térmico e acústico, além de elevada

Após a aplicação da vermiculita, finalizou-se todo o reforço na estrutura, como o solicitado, atingindo o custo e o prazo concebido, mesmo com o imprevisto da proteção na fibra de carbono, o resultado atingiu o objetivo proposto.
