# RESTAURAÇÃO DE EDIFÍCIO TOMBADO COM BASES NOS PRECEITOS DO DESENHO UNIVERSAL: O CASO DO BANCO DE PETRÓPOLIS.

ÁREA: MANUTENÇÃO E RESTAURAÇÃO

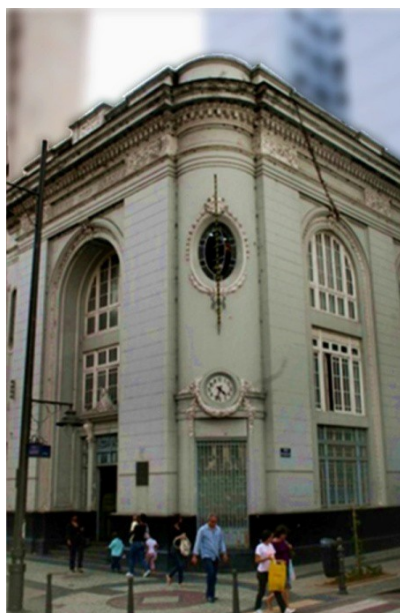
Figuras 1e 2: Edifício do Banco de Petrópolis respectivamente em 1928 e hoje, fechado para uso. Fonte:Arquivo Histórico do Banco do Brasil

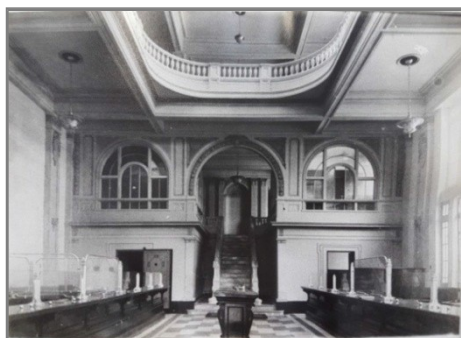
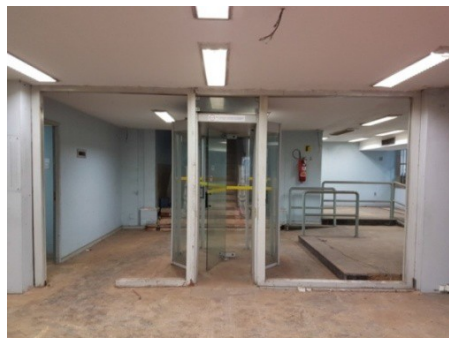
Figuras 3 e 4: Salão do térreo, antes e depois da construção da laje em 1966.Fonte: Arquivo Histórico do Banco do Brasil

Em 1928, data da construção, o edifício com altura equivalente a um prédio de quatro andares, sobressaía no extenso corredor formado pela Avenida 15 de Novembro, atual Rua do Imperador, sem nenhuma outra construção que viesse sobrepujá-lo, se tornando um marco de referência ao longo da principal rua da cidade.O edifício era constituído de térreo, segundo andar e cobertura. No térreo, somente as alas laterais eram ocupadas por funcionários e compreendia um espaço restrito com 3,50m de largura por 14,00m de comprimento. O público ficava em uma área central de aproximadamente 60m<sup>2</sup> revestida em mármore português em retângulos pretos e brancos. Faceando as paredes a uma altura de 1,20m havia um revestimento em madeira de lei trabalhada, com espessura de mais de duas polegadas. Os balcões ficavam em linha reta desde a porta de entrada até a escada de acesso ao segundo andar. Nos balcões, o público era separado dos funcionários por um vidro de cristal fosco importado, que eram presos por colunas artísticas de metal cromado e apoiados por esferas de bronze também cromadas (fig.3).

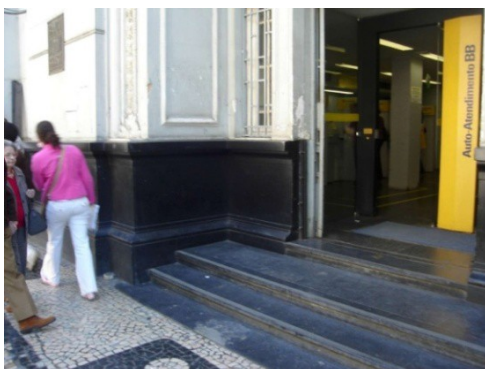
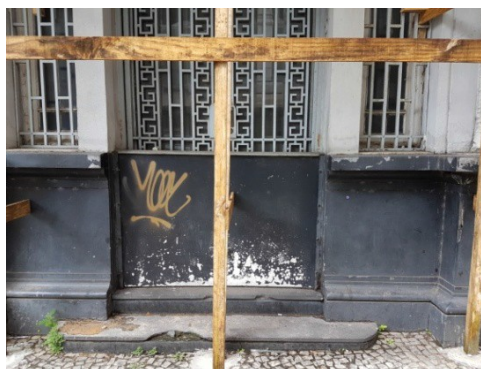
Figuras 5 e 6: Fotos da entrada principal da Rua do Imperador e entrada lateral, na Rua Dr. Alencar Lima, mostrando o acesso por escada. Fonte: Arquivo da Engenharia do Banco do Brasil

Originalmente, a agência possuía duas entradas: a lateral, utilizada somente por funcionários e a principal, voltada para a Rua do Imperador, para a entrada do público, ambas com degraus que consistem em um empecilho a entrada de pessoas com deficiência e mobilidade reduzida. (Fig.7). O projeto experimental proposto e aqui apresentado prevê a instalação de equipamento mecânico que permite o acesso ao prédio pela entrada principal. Na parte interna, a instalação de elevador se tornará imprescindível para garantir o acesso ao segundo pavimento.

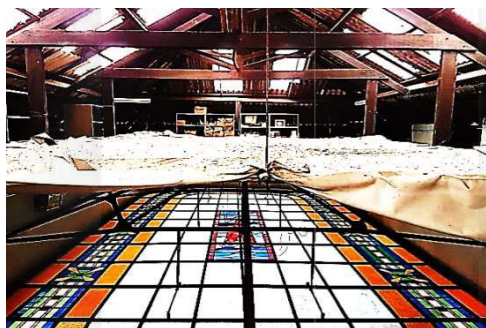
Figura 10: Vitral visto a partir do entreforro do telhado, vista do 2º andar. Fonte: Autor.

O segundo andar manteve as características mais preservadas, principalmente em relação ao piso. O forro é tipo caixote, e a disposição da iluminação segue o mesmo conceito do 1º andar. Originalmente, o vitral existente não era coberto como atualmente e a luz natural inundava todo o edifício. Após a construção do telhado atual, a função de iluminação natural foi perdida.

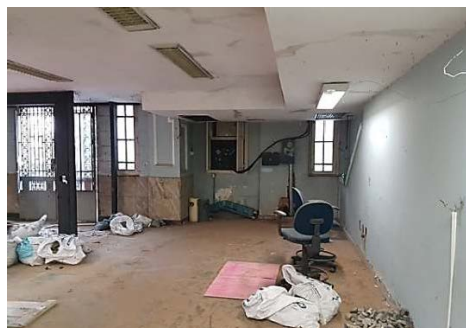
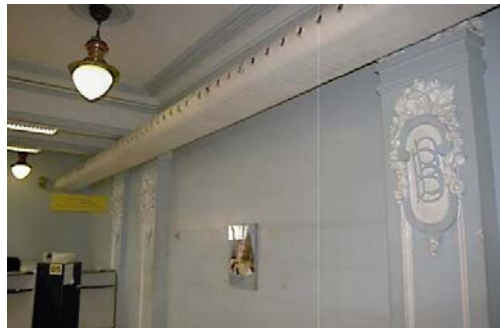
Figuras 11 e 12: Dutos de ar condicionado interceptando esquadria da fachada frontal e no andar superior, duto interceptando os ornatos existentes nos pilares. Fonte: Foto do autor. 2016.

Outro aspecto a ser considerado é a eficiência energética. A ventilação, à época do funcionamento do edifício, era feita mecanicamente, com casas de máquinas dispostas no 1º andar e no 2º andar e dutos aparentes. Essas intervenções são as que mais prejudicaram o aspecto interno do prédio. A necessidade de condicionar o edifício trouxe uma série de danos, como a passagem de tubulações aparentes interceptando elementos arquitetônicos (figs.11 e 12), construção de casa de máquinas nos andares e rebaixamento de teto para passagem de dutos. Como atualmente as exigências de conforto e as condições climáticas exigem o uso de condicionadores de ar, esta questão no projeto é pensada de forma que a execução do sistema traga o mínimo de intervenções.
