REINTEGRAÇÃO DE UM PATRIMÔNIO CULTURAL EM RUÍNAS: CONSIDERAÇÕES SOBRE A FAZENDA SÃO BERNARDINO, SUAS PATOLOGIAS E POTENCIALIDADES

ÁREA: MANUTENÇÃO E RESTAURAÇÃO

Levantamento do estado de conservação

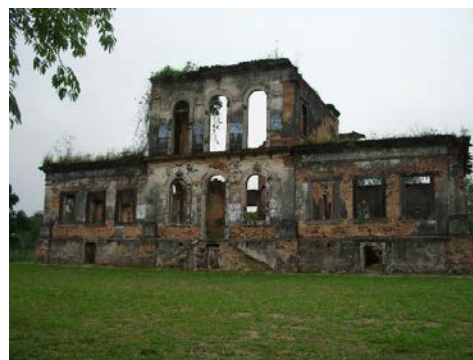
Figura 2 - Casa Grande São Bernardino, 2017
Fonte: Acervo pessoal, 2017.

A atual condição de ruínas do conjunto arquitetônico ajuda a revelar de forma clara seu sistema construtivo, autoportante, em tijolos cerâmicos maciços e argamassa, com paredes de espessura de 45cm, e fundações em pedra. Também em pedra, ainda permanecem no conjunto algumas escadas, soleiras e muros de contenção, além de todo embasamento da edificação da Casa Grande. Nota-se também a existência de algumas peças de madeira, bastante deterioradas, provenientes das esquadrias originais. Através de fotografias antigas do bem (Figura 1) e reportagens de jornais do período anterior ao incêndio, encontradas nos arquivos da Fazenda São Bernardino do IPHAN, pôde-se identificar subsistemas construtivos, empregados originalmente na edificação, que se perderam com o incêndio e continuaram a se perder ao longo dos anos sem as devidas atitudes de preservação (Figura 2).

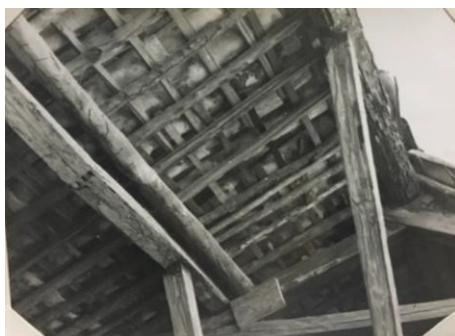
Figura 3 - Foto do telhado, 1985.
Fonte: Acervo Arquivo Central IPHAN-RJ, 2017.

Em todo conjunto as coberturas eram compostas por estrutura de madeira e telhado cerâmico (Figura 3). As esquadrias, também em madeira, eram simples nas edificações do Engenho e Senzala (Figura 4), enquanto exibiam detalhes na edificação da Casa Grande, havendo diferenciação quanto à forma das esquadrias em um trecho central da fachada principal do casarão.

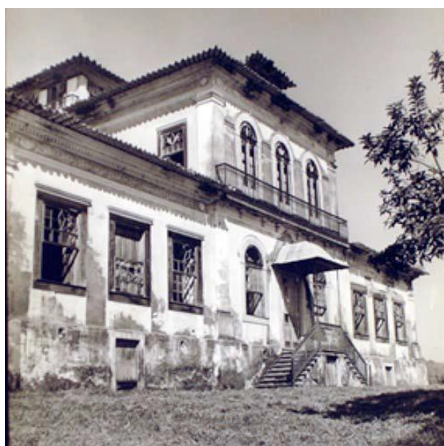
Figura 5 – Fachada. Década de 50.
Fonte: Acervo Arquivo Central IPHAN-RJ, 2017.

portuguesas esmaltadas em tons de branco e azul. No trecho central da fachada principal, possui vergas em arco pleno, juntamente com as ombreiras e soleira (na porta principal) e peitoril (nas janelas), todos em pedra (Figura 5). As demais esquadrias da fachada principal e restante da edificação, todas com verga reta, ombreiras e peitoril em madeira. As janelas, de madeira, eram compostas por folhas duplas de pinázios com vidros e bandeira fixa com vidraçaria colorida. Janelas de púlpito eram presentes no pavimento superior, se abrindo para sacada própria, com espaço de circulação entre elas formando um balcão com piso de pedra (bacia), reforçado por consolos de pedra e protegido por gradis de ferro. A entrada principal da Casa Grande, com porta em madeira trabalhada, era marcada por marquise e escadaria dupla em pedra com gradis de ferro (Figura 6).

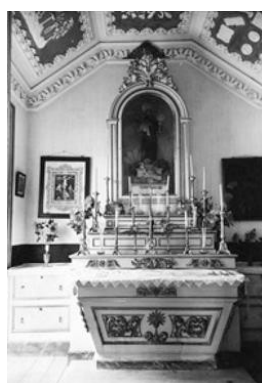
Figura 7 - Capela. Década de 50.
Fonte: Erich Hess, Arquivo Central do IPHAN-RJ, 2008

Internamente, os pisos dos extintos 2º pavimento e mirante da Casa Grande, sua estrutura e as escadas que ligavam os pavimentos eram em madeira. Forros nos tetos eram estucados em alguns cômodos, como na capela, e ornamentados com desenhos de acordo com o ambiente (Figura 7). Havia também forros em madeira, assim como as portas internas da edificação, sem muitos ornatos, apresentando bandeira fixa com vidraçaria colorida (Figura 8).

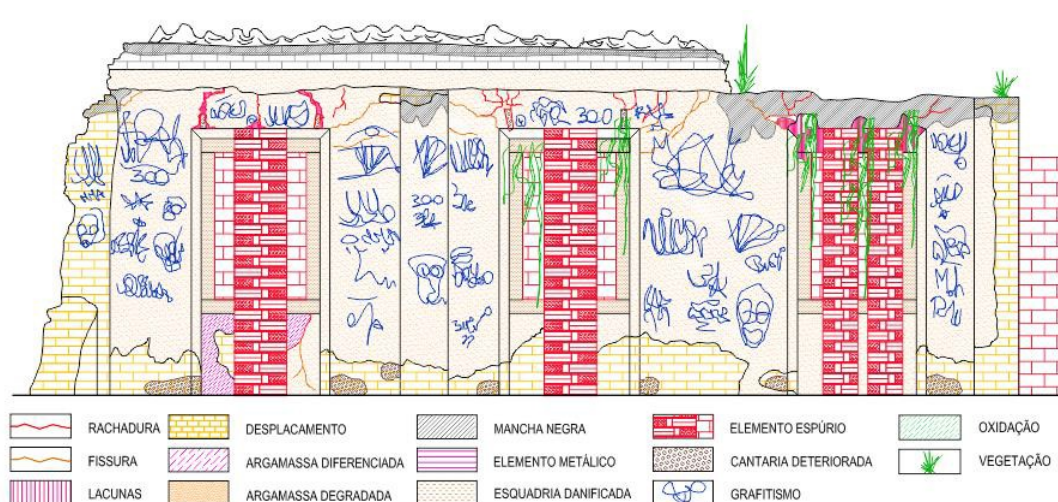
Figura 9 - Mapeamento de danos, 2017.

Se destaca, na observação das alvenarias e revestimentos, a presença de deslocamentos, rachaduras, fissuras, lacunas, argamassa diferenciada, argamassa degradada, manchas negras, trechos de cantaria deteriorada, pontos com vegetação e muito grafitismo. Notam-se alguns elementos metálicos oxidados nas peças em madeira da esquadria original, muito deterioradas, e algumas vezes inexistentes. Houve a implementação de tijolos furados em alguns vãos (fechamentos) como forma de contenção e prevenção de desabamentos.

A Figura 9, abaixo, apresenta o mapeamento de danos do trecho da alvenaria que se encontra em pior estado de conservação, como um exemplo do estado geral do nível de degradação que a edificação se encontra.

A causa das patologias observadas é clara, visto que se trata de uma edificação datada de 1875, hoje em estado de ruínas, tendo sido comprometida por um incêndio, onde houve perda de muitos componentes estruturais, e que vem sofrendo dia após dia a ação de intempéries. O bem se encontra exposto direta e diariamente a uma grande variação de temperatura, umidade por precipitações, agentes xilófagos, além de atos de vandalismo, como a ação constante de pichadores. Cabe salientar que a umidade é um dos principais fatores de degradação dos componentes de uma edificação, sendo a causadora de aparecimento de fungos, apodrecimento de madeira e corrosão de elementos metálicos.

Após o estudo detalhado da Fazenda São Bernardino e o diagnóstico de suas patologias, verifica-se que é necessária uma intervenção minuciosa no patrimônio, visando resgatar sua condição física, recuperando as alvenarias restantes através de intervenções conservativas e consolidação de partes degradadas, visando a preservação do que ainda resta da edificação para as gerações futuras.
