DIAGNÓSTICO DOS ARENITOS DA FACHADA DO MUSEU JULIO DE CASTILHOS - PORTO ALEGRE/RS

ÁREA: PATOLOGIAS

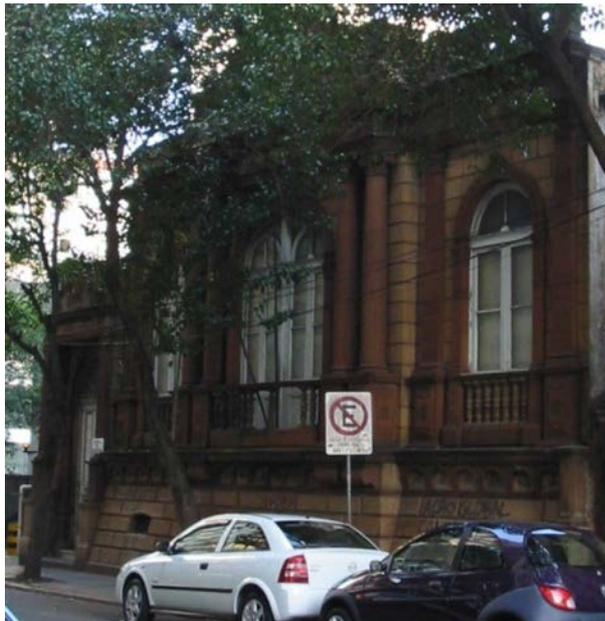
A fachada principal é dividida em três zonas: embasamento, zona das aberturas e platibanda. (Figura 1)

O embasamento construído em granito apresenta gateiras, enquanto que as demais zonas são edificadas em arenito.

Figura 1: Fachada do Museu Júlio de Castilhos

Na composição da fachada são observadas duas colorações de arenito: em primeiro plano vemos as colunatas em capitel jônico, as molduras das aberturas e os frisos inferior e superior que limitam a zona das aberturas e emolduram a platibanda. Todos os ornatos são esculpidos em arenito de coloração rosa. O segundo plano apresenta cor amarela clara, assim como a balustrada dos balcões.

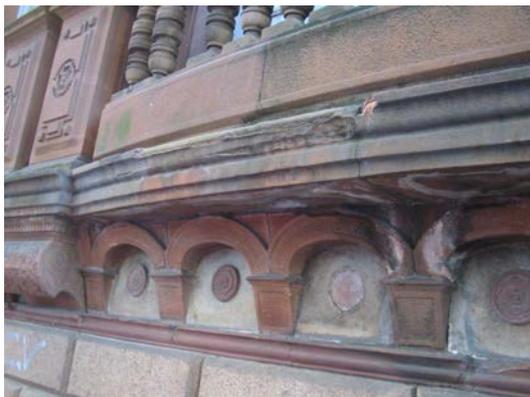
As alterações ocorridas na estrutura da rocha devido aos processos intempéricos químico e físico ocasionaram modificações morfológicas nos elementos arquitetônicos, como o arredondamento dos limites dos blocos, desintegração de moldaduras, esfoliação do arenito, corrosão puntual, eflorescências salinas e fissuras. (Figura 2)

Também se observa o descoloramento do material, este devido as alterações ocorridas no feldspato (hidrólise). As alterações físicas na fachada denominadas aqui como a esfoliação do arenito, são evidenciadas através de lâminas de rocha medindo entre 1 e 3mm de espessura que se erguem do plano em forma de bolhas. As fissuras são consideradas ocorrências raras na rocha, pois não estão relacionadas à estrutura interna da mesma, sendo portanto atribuídas a agentes externos. (BENEDETTI, 2006)

Figura 2: Perda de material por lixiviação e eflorescências salinas. Fonte: Elaborada pela autora

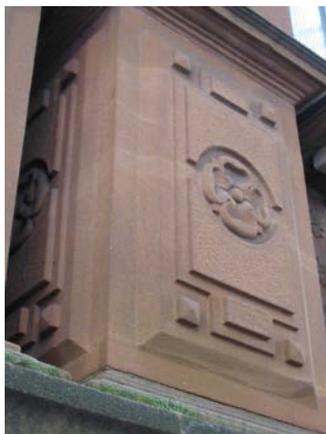
Os blocos estudados apresentam predominantemente, estrutura maciça, observando-se também estruturas plano-paralelas e cruzada (Figura 3).

Figura 3: Laminação dos arenitos da fachada do Museu. Fonte: Elaborado pela autora

As camadas possuem espessuras milimétricas (1 a 4mm) a centimétricas caracterizadas pela alternância de níveis com pequena diferença de tamanho de grão, mais raramente, por

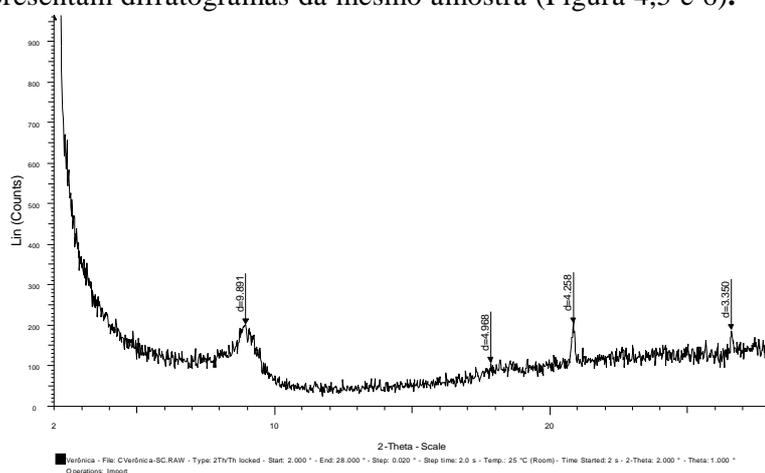
A rocha apresenta alta coesão resultado do elevado grau de compactação e diagênese. As feições petrográficas (estrutura, textura e composição mineralógica) são indicativas que os arenitos na fachada do Museu correspondem aos arenitos da Formação Botucatu. Apresenta arcabouço formado predominantemente, de quartzo, com pouco feldspato e cimento dominantemente silicoso (calcedônia e quartzo). Contudo, o arenito possui um teor de feldspato (plagioclásio microclínio) que oscila entre 5 e 15%, que são silicatos que não apresentam a mesma estabilidade do quartzo. No intuito de verificar a existência de minerais secundários foram realizadas análises de difratometria de raios-X, na qual foi constatada a existência de dois tipos de argilo-minerais: ilita e caolinita. As figuras abaixo representam difratogramas da mesma amostra (Figura 4,5 e 6).

Figura 4 - Difratograma de raios-X mostrando desaparecimento dos picos de caulinita e permanência dos picos de ilita, após tratamento por calcinação a 550° em amostra com preparação orientada natural. Radiação $\text{CuK}\alpha'$. Extraído de: BENEDETTI, 2006.

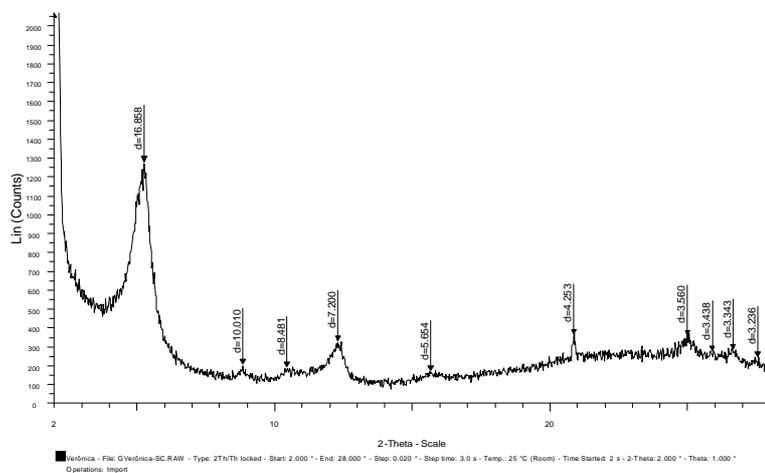
Figura 5 - Difratoograma de raios-X evidenciando a manutenção depicos de illita e da caulinita após saturação em etileno-glicol em amostra com preparação orientada natural. Radiação $\text{CuK}\alpha'$. Extraído de: BENEDETTI,2006.

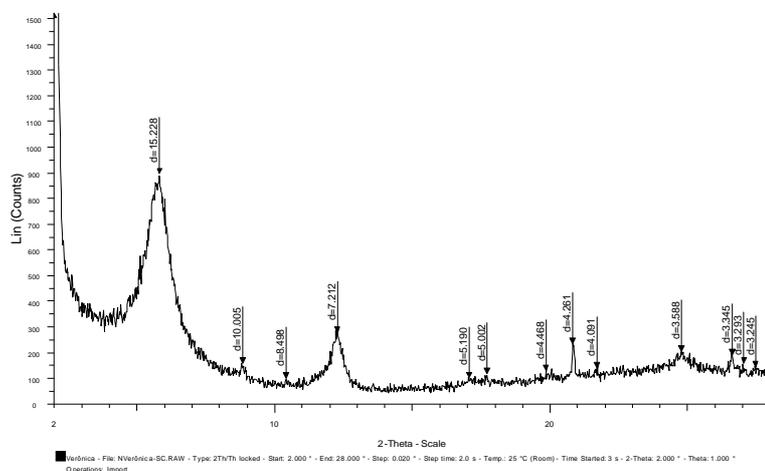
Figura 6 - Difratoograma de raios-X mostrando o padrão de difração característico da illita, caulinita e quartzo em amostra com preparação orientada natural. Radiação $\text{CuK}\alpha'$. Extraído de: BENEDETTI, 2006.

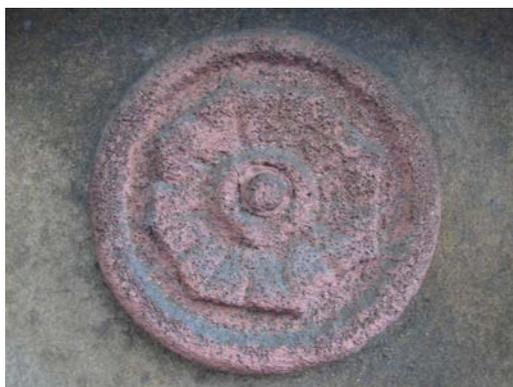
Sua interação com a água, gera reações químicas as quais derivam soluções de caráter ácido capazes de dissolver os minerais constituintes da rocha, causando o aumento da drenagem interna do material, bem como, corrosões pontuais como as observadas nas rosetas localizadas sob os balcões. (Figura 7)

Figura 7: Detalhe da corrosão puntual. Observar as deposições de material particulado.
