# ESTUDO DE CASO DE RECUPERAÇÃO DE JUNTA DE DILATAÇÃO DE VIADUTO EM BELO HORIZONTE, MG

## ÁREA: MANUTENÇÃO E RESTAURAÇÃO

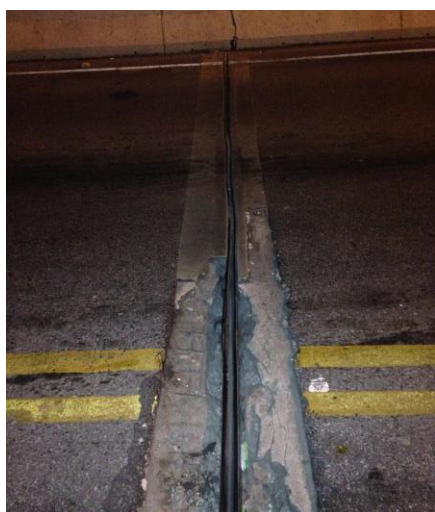
As Figuras 3 e 4 mostram a situação degradada das juntas de dilatação do viaduto Nansen Araújo.

Figura 3: Junta degradada (Fonte: próprio autor)

Figura 4: Junta degradada (Fonte: próprio autor)

Juntas nesta situação não conseguem exercer as funções para as quais foram projetadas, que é: amenizar/impedir a transmissão de esforços entre tabuleiros, deixando a movimentação entre as partes livres, “sem contato”; manter a estanqueidade da estrutura, impedindo que haja, naquela região, carregamento de resíduos e líquidos que possam degradar o concreto; e não causar desconforto aos usuários em veículos que passem sobre o local.

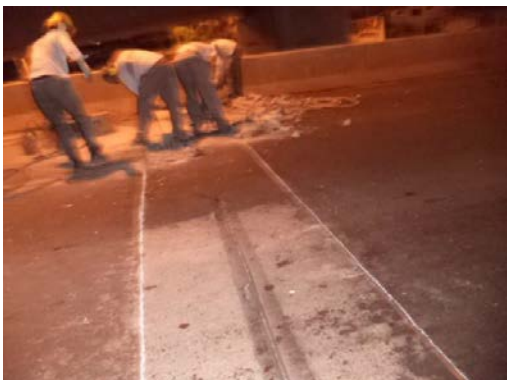
**Figura 5: Área a ser demolida (fonte: próprio autor)**

Para fazer a demolição dos elementos da junta, primeiramente, é delimitada a área a ser demolida (figura 5), e, posteriormente, são utilizados martelos rompedores de 5kg no berço de aproximação e lábios poliméricos (figura 6).

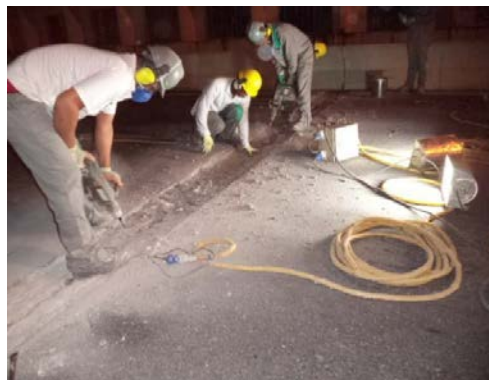
**Figura 6: Demolição do berço e lábio (fonte: próprio autor)**

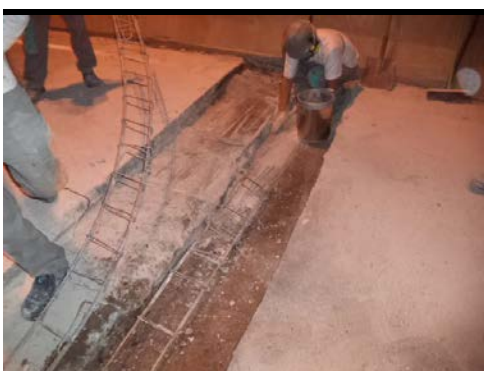
**Figura 7: Retirada de armadura antiga, danificada (fonte: próprio autor)**

Toda armação antiga do berço danificado também deve ser retirada (figura 07), e toda área que irá receber o novo berço, lábios e junta, deve estar limpa e livre de poeiras, óleos ou outros resíduos que possam dificultar a aderência entre graute e substrato, que deve estar com superfície rugosa antes de receber o concreto autoadensável. Conforme figura 08 pode ser usado compressor de ar para auxiliar na limpeza.

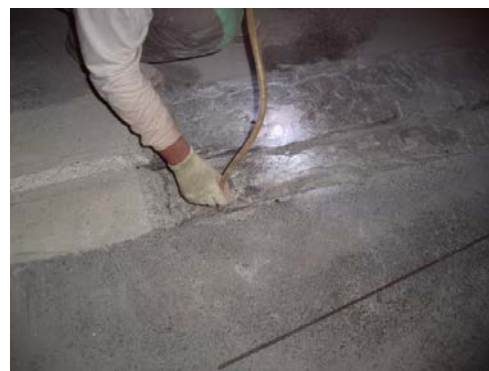
**Figura 8: Compressor auxiliando na limpeza do substrato (fonte: próprio autor)**

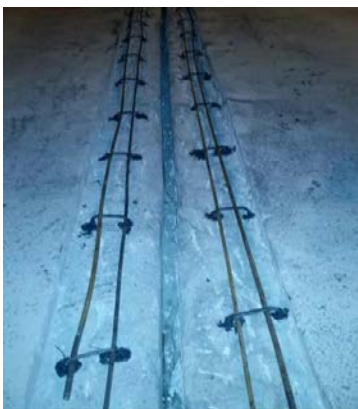
**Figura 9: Armação do berço (fonte: próprio autor)**

Conforme figura 9, o berço possui ao longo de todo seu comprimento armação longitudinal e transversal (estribos), que deve ser ancorada no substrato através de furos preenchidos com adesivo estrutural à base de epóxi. O projeto deve ser consultado para

realizar os cortes, dobras e ancoragem adequada dessa armação. Deve ser tomado cuidado para manter um cobrimento mínimo de 3cm da armadura.

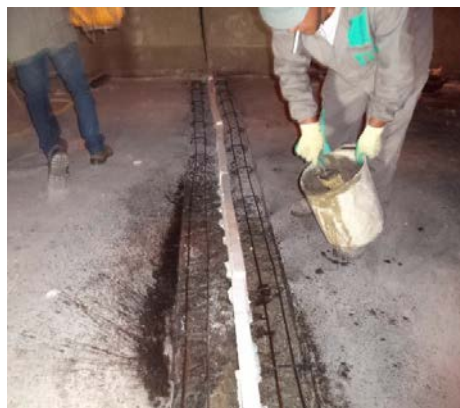
**Figura 10: Isopor usado como fôrma e umedecimento de substrato (fonte: próprio autor)**

Como pode ser observado na figura 10, é colocado isopor como fôrma na posição e dimensões do perfil elastomérico que será instalado posteriormente, com o objetivo de não obstruir o vão de movimentação da junta ao ser lançado o graute. O substrato que receberá o graute deve ser umedecido para evitar que “puxe” água da mistura do concreto e influencie seu processo de cura.

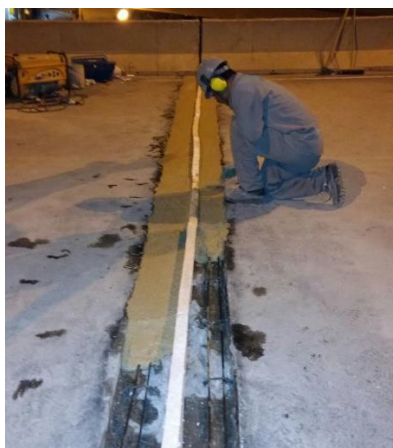
**Figura 11: Aplicação de graute (fonte: próprio autor)**

O graute autoadensável de alto desempenho é um produto industrializado monocomponente pronto para uso, que requer que seja acrescentado apenas água na quantidade correta, especificada de acordo com fabricante.

Conforme figura 11, é lançado graute sobre o substrato úmido, limpo e rugoso. Após o lançamento, que pode ser feito com balde, o produto pode se adensado levemente com colher de pedreiro. A superfície desse concreto autoadensável deve ser molhada (cura hidráulica) para evitar que haja perda de umidade, que é essencial para hidratação do cimento e para que o concreto tenha uma qualidade melhor, sem porosidade e fissuramento (figura 12). Esse graute de alto desempenho atinge elevada temperatura e resistência em um curto intervalo de tempo.

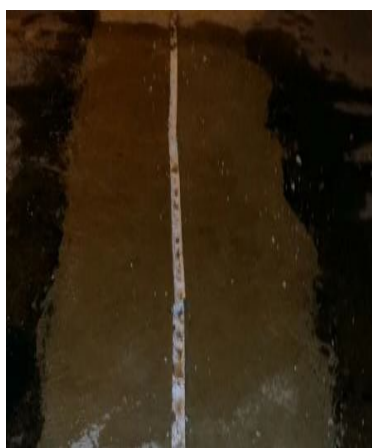
**Figura 12: Cura hidráulica do graute (fonte: próprio autor)**

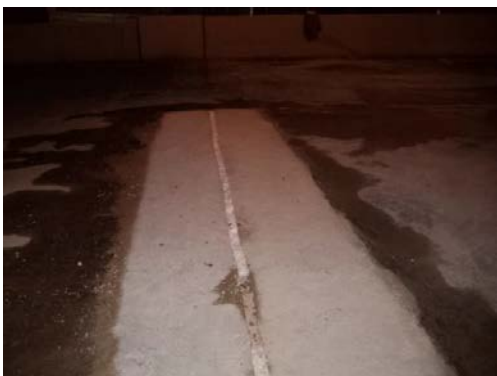
**Figura 13: Berço executado (fonte: próprio autor)**

A figura 13 mostra a imagem do berço já executado e resistente, pronto para receber o lábio polimérico e perfil elastomérico. Com o auxílio de uma serra é cortado o berço para criar a área que irá receber o lábio polimérico (figura 14).

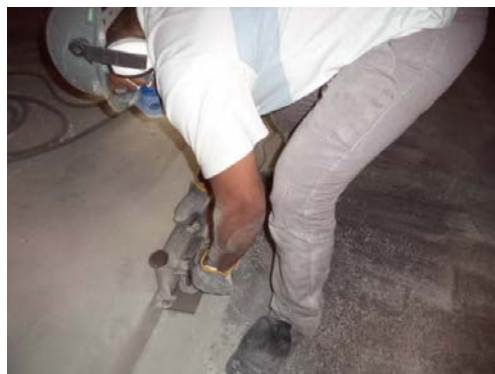
**Figura 14: Berço sendo cortado para receber o lábio (fonte: próprio autor)**

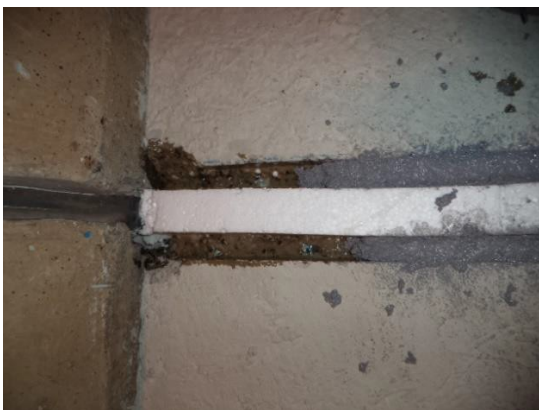
**Figura 16: Aplicação de argamassa epoxídica (fonte: próprio autor)**

O lábio polimérico é uma argamassa epoxídica que é confeccionada através da mistura de alguns componentes, tais como resina, minerais e endurecedor. Depois de efetuada a mistura, com o auxílio de uma colher de pedreiro o produto deve ser aplicado à área do lábio com o primer ainda úmido/pegajoso, nivelando-o com o nível superior do berço de concreto (ver figura 16).

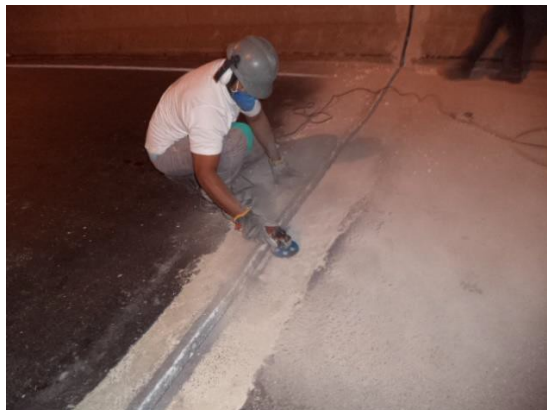
**Figura 17: Lixamento da superfície do berço (fonte: próprio autor)**

Após o período de cura, caso considerem necessário, a superfície do berço pode ser lixada usando esmerilhadeira para melhorar o acabamento (ver figura 17). A fôrma (isopor) deve ser retirada. Todo cuidado deve ser tomado para não ser gerado danos nos cantos, bordas e paredes internas do lábio. Qualquer tipo de sujeira, pó, óleo ou outro contaminante deve ser limpo, e, se houver umidade nas paredes do lábio, deve ser usado maçarico ou secador térmico para secar.

Caso as paredes do lábio apresentem alguma irregularidade ou eventual dano, deve ser feito corte no entorno da área imperfeita e executado novamente o trecho danificado do lábio. No caso das paredes não estarem paralelas, deve ser corrigido empregando a técnica mais apropriada para a situação, como lixamento ou preenchimento de material.

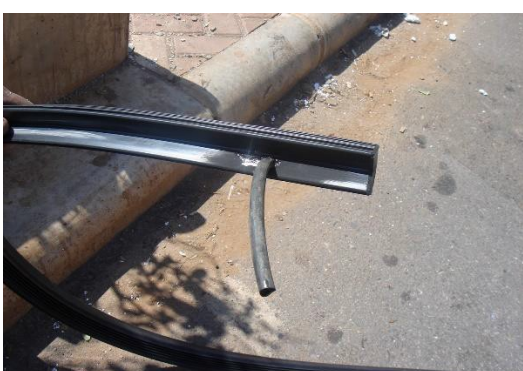
**Figura 18: Válvula de pressurização (fonte: próprio autor)**

Após a adequada execução do lábio e retirada da fôrma de isopor, a Junta elastomérica deve ser instalada. Seu perfil deve ser cortado ou emendado (usando adesivo monocomponente instantâneo) conforme a largura da via. Através de um pequeno furo em umas das extremidades da junta é fixada uma válvula de pressurização (pode ser usado para fixá-la o mesmo adesivo utilizado nas emendas), conforme figura 18, e nas duas extremidades deve ser colocado tampão, para permitir que o perfil infle na etapa de pressurização. Deve ser aplicado nas laterais do lábio polimérico e do perfil elastomérico um adesivo epóxi bi-componente (o fabricante do perfil recomendou o ADE52) ambas as laterais devem estar limpas e livres de qualquer sujeira que possa prejudicar a aderência (Figura 19). O perfil deve ser instalado entre os lábios com o adesivo ainda fresco.

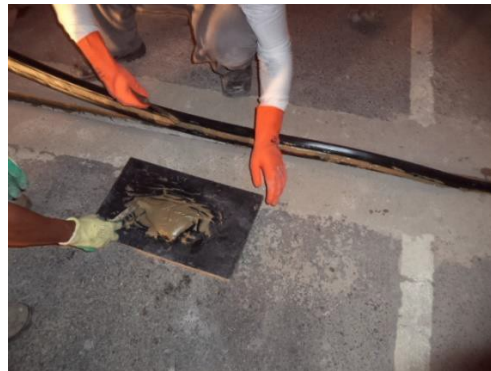
**Figura 19: Aplicação de Adesivo Epóxi bicomponente (fonte: próprio autor)**

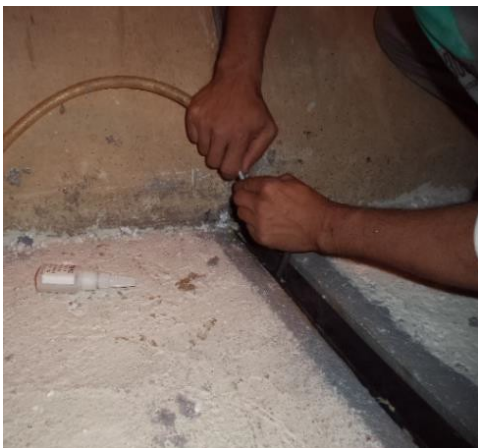
**Figura 20: Pressurização do perfil elastomérico (fonte: próprio autor)**

Após o perfil ser instalado, o mesmo deve ser pressurizado através da supracitada válvula com um compressor de ar (figura 20).

Esta pressurização obriga o perfil a dilatar-se contra as paredes do lábio, garantindo total aderência ao substrato adaptando-o às imperfeições e irregularidades existentes nas paredes das juntas. Após a cura do adesivo (aproximadamente 24 horas), a válvula de pressurização é removida e com a saída do ar comprimido restabelece-se o equilíbrio isobárico. O furo feito para instalação da válvula deve ser tamponado.

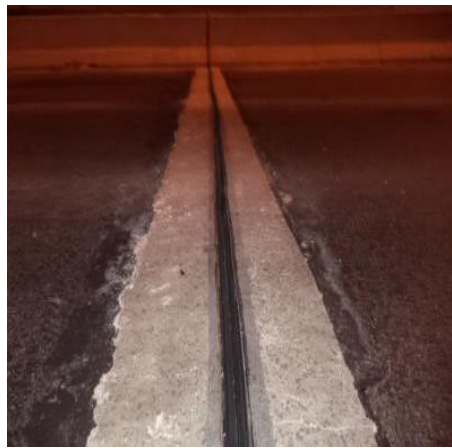
**Figura 21: Junta de dilatação recuperada (fonte: próprio autor)**

Todo o excesso do adesivo epoxídico deve ser removido das bordas da junta. A figura 21 mostra o resultado de todo processo de recuperação da junta finalizado.
