RECUPERAÇÃO DO PALÁCIO DE QUELUZ: ONDE D. PEDRO NASCEU E ESCOLHEU MORRER

ÁREA: 3 MANUTENÇÃO E RESTAURAÇÃO

A recuperação do Palácio e sua envolvente

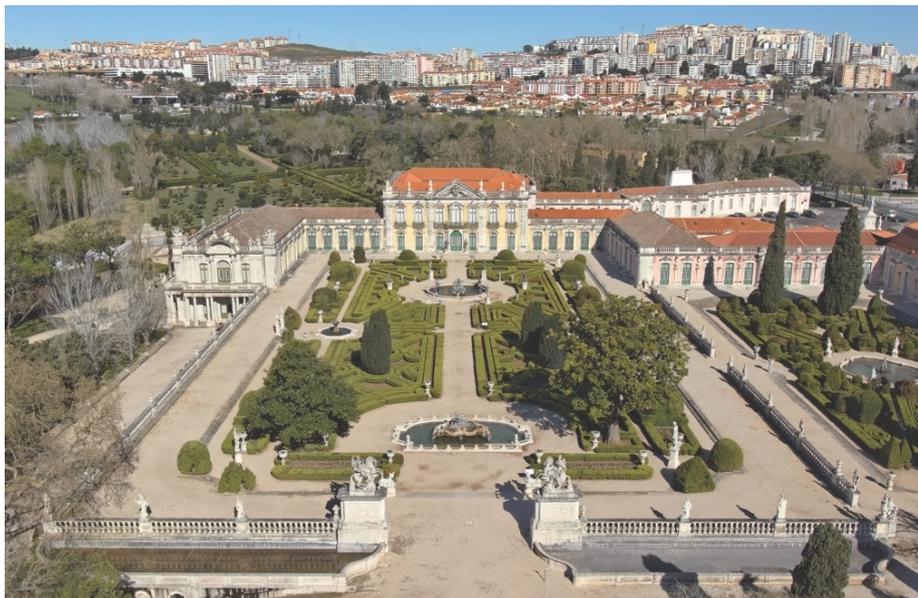
Ao assumir a gestão do Palácio de Queluz a PSML estudou os problemas de conservação deste importante monumento e analisou as condições oferecidas aos visitantes, tendo confirmado o elevado estado geral de degradação do conjunto (figura 1), devido à carência quase total de investimentos, e identificado as situações a melhorar, com vista a incrementar a qualidade da experiência de visita ao Palácio e Jardins, e prestar um serviço de apoio em linha com os padrões da oferta nos restantes polos sob gestão da Empresa. Queluz é também muito procurado para eventos, mas a oferta resumia-se às grandes salas do Trono e da Música, o que a limitava ao período noturno.

Figura 1: Palácio de Queluz, 2012 (fonte: PSML)

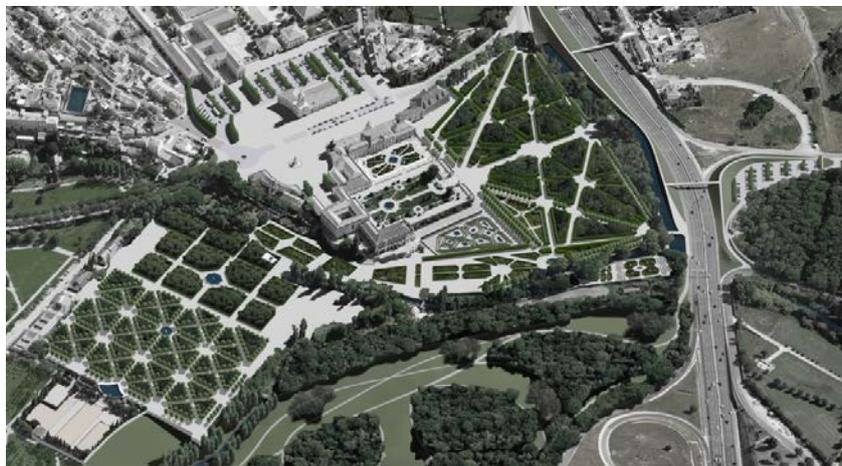
Para estudo e compreensão da Zona Especial de Proteção foi encomendado um plano estratégico de salvaguarda e valorização do Palácio e sua envolvente (figura 2), que elencou os princípios que deverão nortear a abordagem das intervenções no médio prazo:

Figura 2: Fotomontagem dos principais eixos de intervenção do Plano Estratégico (fonte: PSML)

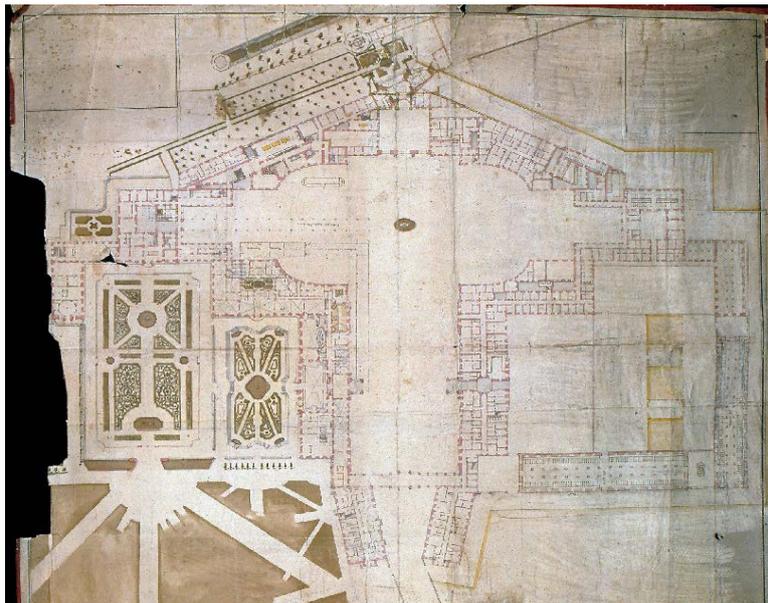
Para o estudo e entendimento da parte não construída da ampliação do Palácio, foram solicitadas à Biblioteca Nacional do Rio de Janeiro digitalizações dos desenhos aguarelados do projeto original, de 1795, levados pela Família Real na mudança para o Brasil (figura 3).

Figura 3: Projeto original de ampliação de Queluz (fonte: Biblioteca Nacional do Rio de Janeiro)

Estes elementos são decisivos para a apreensão das relações espaciais entre as diversas partes e a sua envolvente, sobretudo no antigo ‘Terreiro do Paço de Queluz’, cujo projeto revela uma ambição e magnificência que o atual espaço timidamente enuncia. Num olhar atento, auxiliado por estes documentos, tornam-se evidentes os eixos estruturantes que geram relações espaciais de simetria, de escala, de cheios e vazios e de pormenores vários de composição, reforçando a beleza, coerência e clareza do plano.

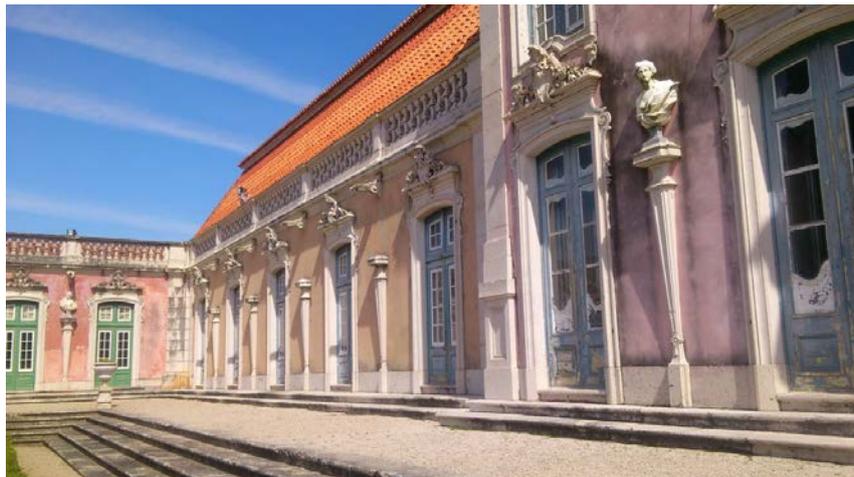
O projeto de recuperação das fachadas envolveu o restauro dos rebocos, das cantarias e dos vãos de todo o Palácio. Os revestimentos estavam muito degradados e apresentavam uma grande diversidade de cores e tons, variando nos rebocos entre o rosa, o laranja e o amarelo, e nas caixilharias entre o verde e o azul, não se conhecendo quais seriam as cores originais (figura 4). Acresce que também os materiais utilizados eram de natureza distinta, tendo sido encontrados rebocos de cal e de cimento, barramentos coloridos, pinturas com tintas plásticas e de silicatos, o que contribuiu para o envelhecimento diferenciado das soluções e para a consequente imagem de descuido. A pintura dos gradeamentos metálicos das varandas também se encontrava bastante debilitada, e as cantarias, predominantemente em Lioz, embora também exista pedra de Ançã (utilizada na reconstrução após o incêndio de 1934), apresentavam diversas patologias, sobretudo colonização biológica.

Figura 4: Multiplicidade de cores e tons das fachadas e portas, antes da intervenção (fonte: PSML)

A intervenção visou a restituição da harmonia cromática e da integridade dos revestimentos exteriores, através da reposição do esquema decorativo original, das necessárias reparações das caixilharias e do tratamento de cantarias. A fase de estudo e investigação implicou uma aprofundada pesquisa e compilação de registos históricos, gráficos e fotográficos, complementada por análises laboratoriais aos vestígios materiais para caracterização de composições químicas e mineralógicas, pigmentos utilizados, tipos de pedra e de madeiras existentes, e por levantamentos do estado de conservação de todos os elementos construídos. A partir destes resultados definiu-se o esquema decorativo e cromático, os materiais, as metodologias de intervenção e as soluções técnicas.

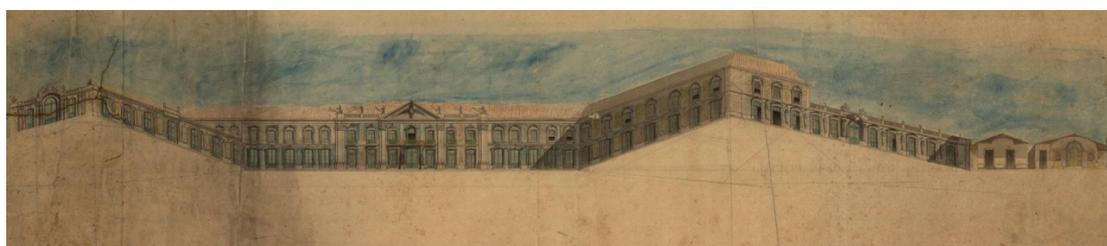
A questão da cor original dos rebocos exteriores do Palácio foi sempre objeto de grande discussão. A descoberta, durante ações de manutenção nos anos 80/90 do século XX, de dois pequenos vestígios de azul por detrás de bustos adossados às fachadas [3] permitiu despoletar novamente o debate sobre a cor. Foram realizadas análises pelo Laboratório Nacional de Engenharia Civil [4], tendo-se identificado diferentes camadas de reboco, barramento e pintura de cor cinza claro. Ainda nessa altura, foi identificado no Arquivo Nacional da Torre do Tombo um desenho aguarelado de autor desconhecido e datado de 1836 (figura 5), que corrobora a cor azul nas fachadas e que mostra, além disso, molduras relevadas com painéis de cor amarelada ou azul em alguns paramentos entre vãos, bem como caixilharias verdes e gradeamentos com apontamentos dourados.

Figura 5: Desenho aguarelado das fachadas do Palácio de Queluz viradas para os jardins superiores (Fonte: Arquivo Nacional da Torre do Tombo).

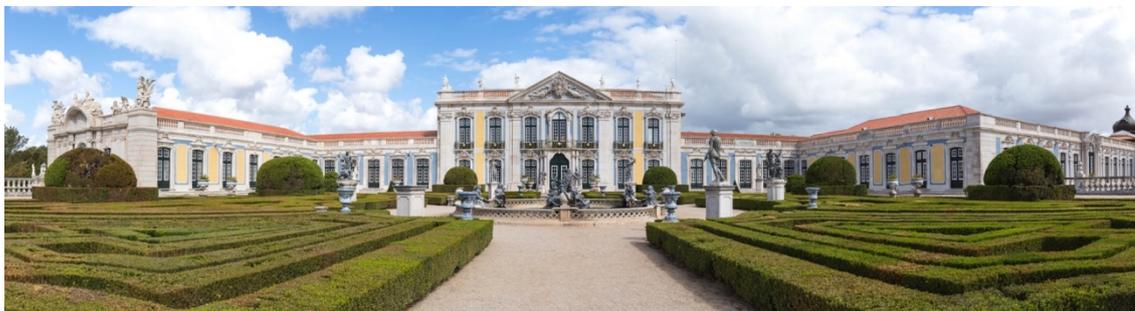
Figura 6: Fachada de Cerimónia, depois da intervenção (fonte: PSML).

Face à degradação das camadas superficiais do reboco e à incompatibilidade das espessuras com as cantarias, optou-se pela remoção das argamassas em extensão até se encontrarem as camadas subjacentes com boas condições de aderência e de consolidação. Após realização de ensaios *insitu* para definição das argamassas para os rebocos e molduras, optou-se pelo traço volumétrico 1:3, de cal hidráulica natural e cal aérea em pasta, em proporções iguais, e agregado de granulometria fina para obter o acabamento e rugosidade pretendidos. Para o acabamento, a solução adotada foi a caiçação tradicional, com cores obtidas a partir de pigmentos de origem mineral (figura 6).

Nas caixilharias, foi realizado o levantamento do estado de conservação de todas as portas e janelas, classificando-as em três tipos, consoante o grau de degradação e, conseqüentemente, a profundidade da intervenção necessária: o tipo I correspondia ao grau menos severo de degradação e previa o tratamento menos profundo, essencialmente ao nível dos acabamentos; o tipo II contemplava o tratamento de problemas estruturais, mas que permitiam a manutenção da maioria dos elementos de madeira; o tipo III implicava a substituição integral do vão. Para o restauro, a prescrição do tipo de material a utilizar respeitou as espécies originais e foram retificadas situações anteriores onde este princípio não havia sido observado.

Nas cantarias as principais anomalias identificadas foram a forte colonização biológica, juntas sem material de preenchimento, elementos metálicos de fixação oxidados e algumas lacunas nos próprios blocos, sobretudo na pedra de Ançã. Em geral, os trabalhos consistiram na aplicação de biocida, limpeza por humedecimento das superfícies, escovagem com escovas de nylon para eliminação da sujidade e preenchimento de juntas com argamassas de cal. Todas as fixações dos blocos de pedra foram revistas.

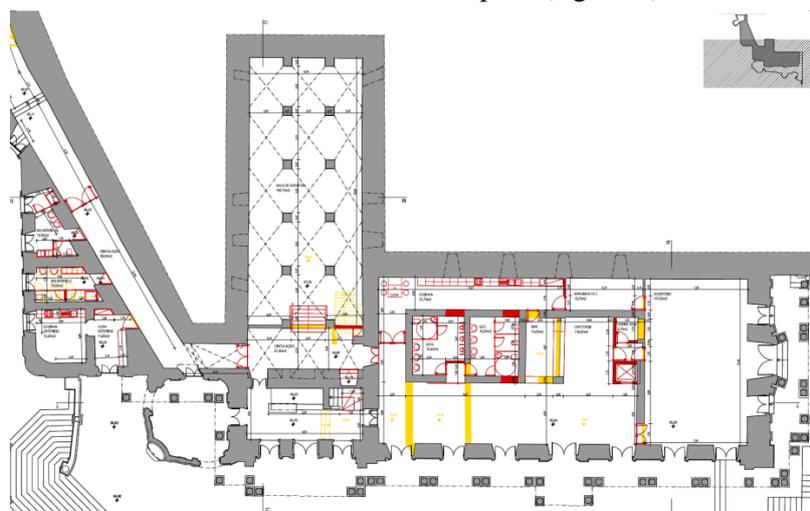
O piso térreo do Pavilhão Robillion encontrava-se inacabado, em toscos e fechado ao público, desde a reconstrução da parte do Palácio afetada pelo grande incêndio de 1934. As áreas disponíveis nesta zona estavam pouco compartimentadas, consistindo em 3 salas de grandes dimensões, 3 mais pequenas e 1 corredor largo. Sob a Sala dos Embaixadores existia uma sala de grandes dimensões, com colunas e tetos abobadados, mas com pé-direito baixo. Adjacente a estes espaços encontrava-se um corredor oblíquo largo, com pequenas salas ao longo do seu desenvolvimento.

Figura 7 – Planta de amarelos e vermelhos do piso térreo do Pavilhão Robillion (fonte: PSML)

A localização destes espaços, no final do percurso museológico e com vista e saída para os Jardins e Canal dos Azulejos, foi considerada ideal para instalar quer a zona de apoio a eventos quer a de restauração, pois respondia aos critérios definidos. O programa de adaptação permitiu albergar 4 zonas distintas: uma área de restauração, com amplo espaço interior e esplanada no terraço, bem como instalações sanitárias para o público; um auditório adjacente à área de restauração, mas com possibilidade de acesso independente a partir dos Jardins; uma sala de eventos com capacidade semelhante à do auditório; um elevador para acesso de pessoas com mobilidade condicionada entre o piso nobre do Palácio e o nível dos Jardins; e zonas técnicas de apoio (figura 7).

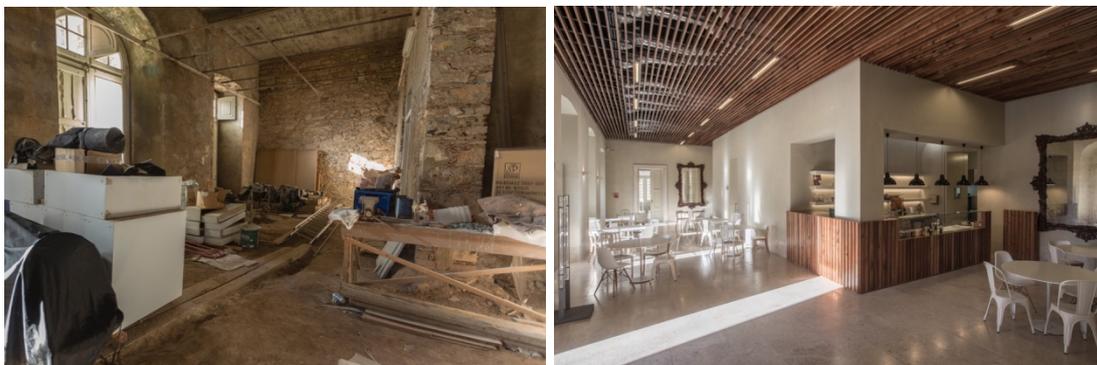
Figura 8 – Área de restauração antes e depois da intervenção (fonte: PSML).

A área de restauração e o auditório foram alojados nos 3 espaços mais amplos e que se encontravam desprovidos de acabamentos, desde o incêndio. A sua posição tira partido da ligação ao terraço exterior e aos Jardins através de janelas de sacada ao longo de toda a

fachada Poente. A existência de uma laje em betão armado à vista no teto e a inexistência de pavimentos facilitaram a instalação de infraestruturas técnicas. O balcão de atendimento e as instalações sanitárias de público foram localizados nas 3 áreas compartimentadas, enquanto que a cozinha/copa foi instalada no corredor largo oposto à fachada, de modo a preservar as paredes de alvenaria de pedra e cal existentes e libertar toda a restante área para mesas e cadeiras (figura 8).

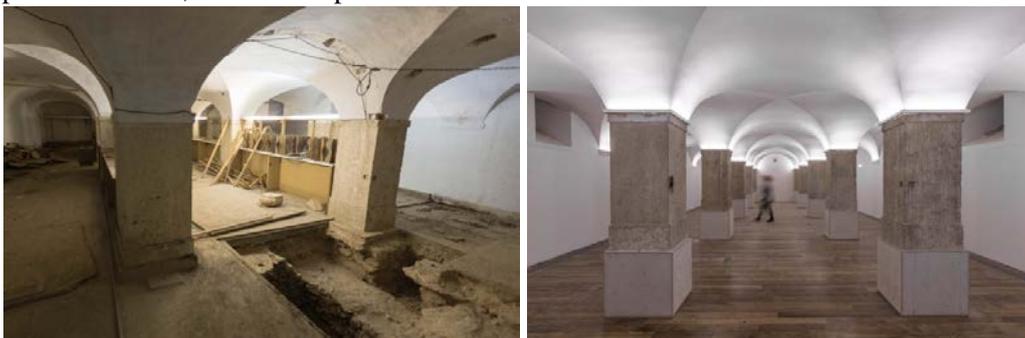
Figura 9 – Sala de eventos antes e depois da intervenção (fonte: PSML).

O espaço escolhido para a realização de eventos e apoio ao auditório foi uma sala em cave, com teto abobadado. A adaptação implicou o rebaixamento do pavimento em cerca de 1m para possibilitar o aumento do pé direito (figura 9). As condições acústicas e de iluminação foram alvo de cuidado especial, através de estudos e projetos específicos.
