PATRIMÔNIO ART DECO EM CARAZINHO/RS: RECONHECIMENTO, VALORIZAÇÃO E PRESERVAÇÃO.

ÁREA: REABILITAÇÃO.

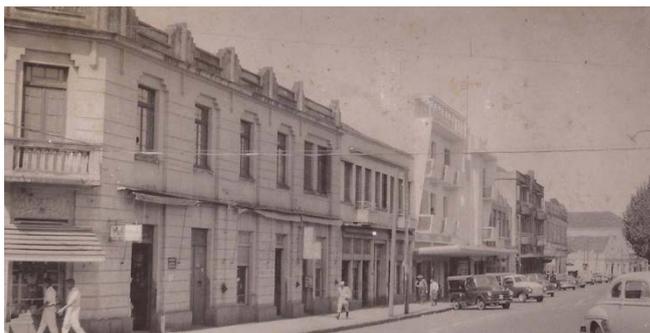
Figura 2: Edifício da década de 1950. Fonte: Carazinho em imagens.

Estes edifícios compõem a quadra central de Carazinho, que é conhecida como o “Calçadão” (assim iremos nos referir à localização dos edifícios), localizado entre as ruas Alexandre da Motta e Barão de Antonina. Nenhuma dessas edificações é tombada. Dentre estes cinco, um já foi substituído por outro edifício de uso comercial e um sexto edifício, que estaria localizado na esquina (Figura 2), foi demolido em 2001 e seu terreno encontra-se sem uso desde então (Figura 3).

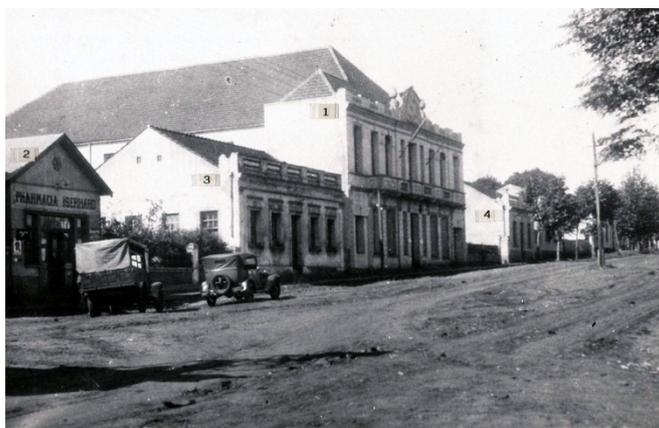
Figura 4: Clube Comercial de Carazinho, foto da década de 1930. Fonte: Carazinho em imagens.

Em 2011, um dos edifícios mais importantes para a memória coletiva da cidade, o Clube Comercial, foi demolido (Figura 4). O edifício foi palco para inúmeros eventos, inclusive a festa de emancipação da cidade, em 1931. O fato gerou polêmica e revolta de algumas pessoas, porém não houve nenhuma discussão a respeito a nível municipal. Infelizmente a demolição não tem justificativa plausível, uma vez que, alguns meses depois, fora construído no mesmo terreno outra edificação para uso comercial (loja de departamento). Esta mesma tipologia edilícia (pavilhões) tem substituído vários edifícios históricos na Avenida Flores da Cunha.

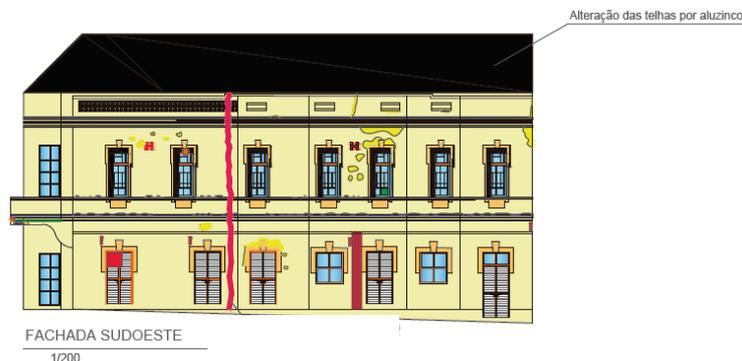
Figura 8: Desenho técnico de levantamento patológico. Fonte: Produzido pelos alunos da disciplina de projeto de restauro do curso de Arquitetura e Urbanismo da Faculdade IMED (2017).

Como se percebe nos desenhos e tabela acima, em geral as patologias encontradas são crosta negra, sujidade e descolamento do reboco e pintura. Estas patologias, facilmente evitadas se houvesse manutenção, são o que causam o aspeto de “sujo” e “feio” que os moradores apontaram nas entrevistas e que tanto prejudicam no reconhecimento destes edifícios como património a ser preservado.
