ANÁLISE DA VIDA ÚTIL DE SISTEMAS DE ÁGUA POTÁVEL E SEUS EFEITOS PARA A GESTÃO TÉCNICA PREDIAL

ÁREA: MANUTENÇÃO E RESTAURAÇÃO

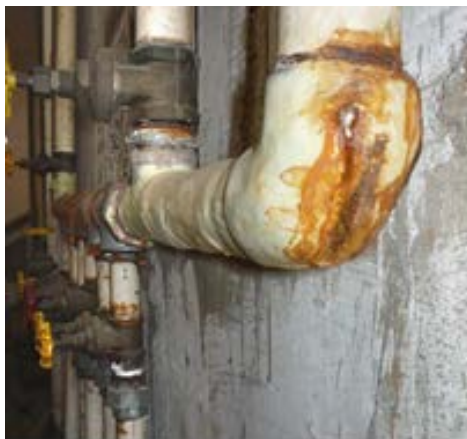
Figura 1: Detalhe do uso indiscriminado de resinas em reparos de tubulações.
(Fonte: Acervo dos autores)

Por outro lado, como destaque negativo, não se pode deixar de registrar a utilização indiscriminada de resinas em reparos de tubulações, prática consagrada por grande número de gestores prediais que ainda hoje insistem em realizar atividades técnicas de grande complexidade de forma amadora e inconsequente. Prescindindo da contratação de um responsável técnico, produzem a degradação generalizada dos sistemas prediais, não sendo raro ouvir de síndicos a frase lapidar: “*acabamos de contratar o pedreiro que irá trocar todos os barbarás*”. Prenúncio do precário estado de conservação que será constatado durante a vistoria da edificação, e fato gerador do recorrente colapso das instalações e consecutivas obras emergenciais, que tanto afetam as rotinas orçamentárias condominiais.

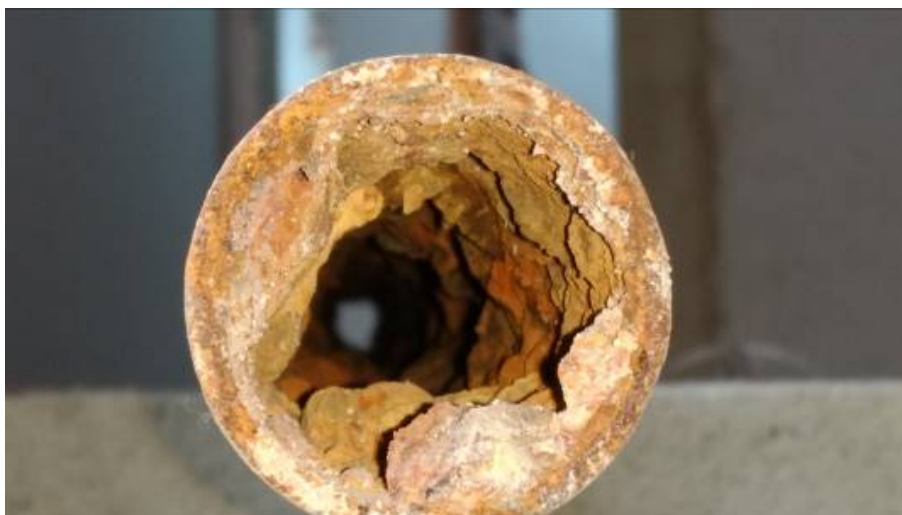
Figura 2: Detalhe da redução da seção útil da canalização em decorrência da corrosão do material e do depósito de e/ou cristalização de elementos presentes na água.
(Fonte: Acervo dos autores)

De uma forma geral, em edificações com mais de 30 anos – quando era comum o uso de aço galvanizado –, dada a característica deste material, é esperado que as seções internas tenham perdido grande parte do seu desempenho de projeto, visto ser uma característica natural do material a propensão a perda de seção útil, condição que gera a ineficiência do sistema e a corrosão das paredes da canalização, condição de fragilidade responsável por vazamentos de diversas proporções.

A condição retratada acima justifica a queixa dos moradores quanto à ineficiência do sistema e a baixa vazão constatada nos pontos de utilização. Em conjunto com as imagens seguintes, temos caracterizado o fim da vida útil da instalação hidráulica original e a instalação de risco imediato de colapso do sistema. Fato que afeta proprietários e usuários da edificação tanto a danos materiais iminentes, quanto a implantação de ambientes insalubres. Condição sistêmica para a qual determinamos a necessidade de medidas corretivas imediatas, que são de responsabilidade condominial.

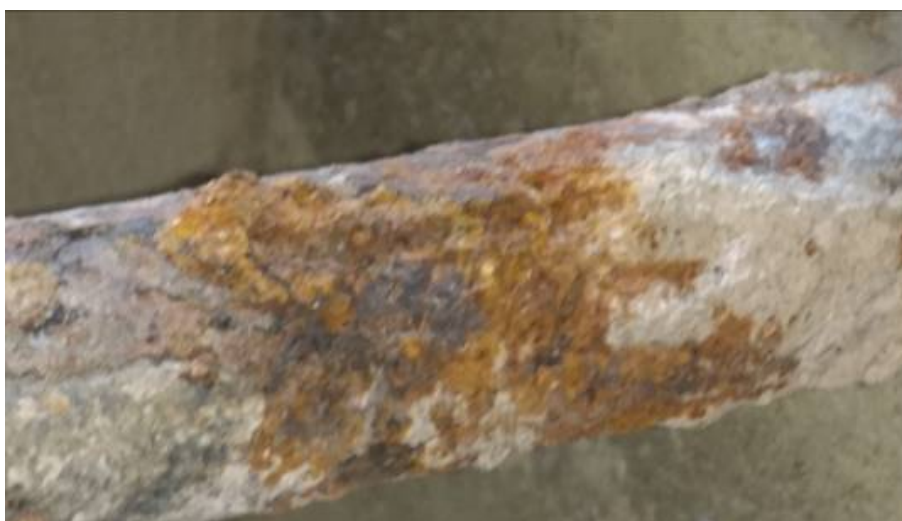
Figura 3: Aspectos externos da mesma tubulação caracterizando degradação avançada do material. (Fonte: Acervo dos autores)

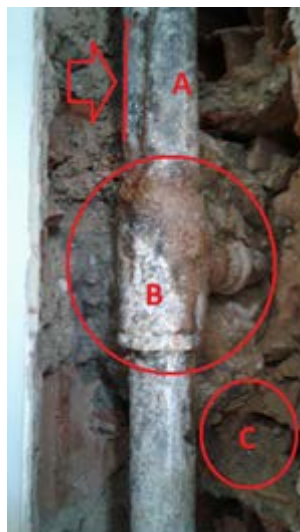
Figura 4: Corrosão por PITE. É uma forma de corrosão extremamente localizada que leva à criação de pequenos furos no metal, orifícios que adentram formando um pequeno “poço”. Exemplos de patologias que produzem ambientes insalubres: a) Vazamento decorrente de PITE; b) Vazamento em conexões; e c) Saturação das alvenarias.

Quanto a esta constatação, a ABNT NBR 5626:98, em seu item 7.4.4, é afirmativa na determinação da implantação de medidas investigativas e corretivas:

Caso a inspeção aponte a possibilidade de existência de corrosão, seja através da observação visual de sinais de corrosão contidos na água, ou através da constatação da diminuição gradativa da vazão, as causas devem ser investigadas e as ações corretivas necessárias devem ser implantadas.
