AValiação DE TÉCNICAS DE RECUPERAÇÃO DE ESTRIBOS EM PILARES DE CONCRETO ARMADO

ÁREA: MANUTENÇÃO E RESTAURAÇÃO

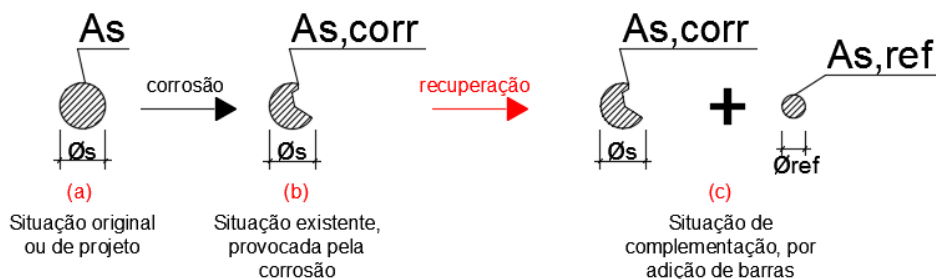
Figura 1: Reposição da seção original de aço por adição de novas barras. Fonte: Autor, 2017, baseado em SOUZA; RIPPER, 1998, p. 143

A_s – área de aço; \varnothing_s – diâmetro da barra de aço original;
 $A_{s,corr}$ – área de aço corroída; \varnothing_{ref} – diâmetro da barra de aço de
 $A_{s,ref}$ – área de aço de complementação; complementação.

Segundo Souza e Ripper (1998), a técnica de adição de novas barras de aço nos elementos estruturais é de um nível de detalhamento bastante elevado, pois se não houver a mais cuidadosa avaliação da melhor forma para arranjá-las, poder-se-á introduzir um fator complicador no trabalho de recuperação, implicando diretamente no bom resultado final, principalmente no quesito da durabilidade. A complementação de armaduras está representada na Figura 1.

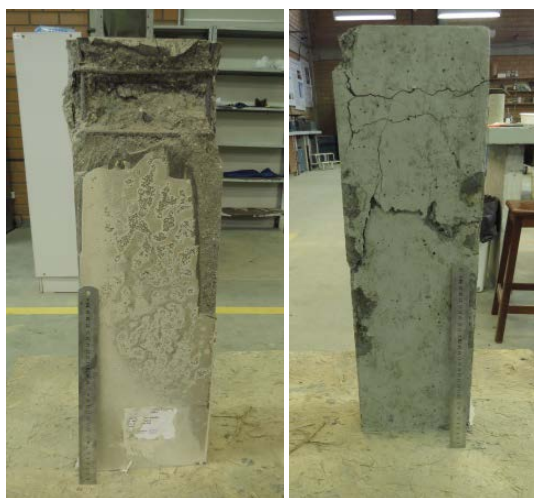
Na Figura 12 pode ser observado o ensaio realizado no modelo de recuperação 07, em que se pode verificar o esmagamento do concreto e exposição das armaduras para permitir uma análise visual. Assim pode-se observar quando houve danos aos estribos de recuperação, estribos não recuperados e nas armaduras longitudinais.

Figura 12: Ensaio realizado no pilar do modelo de recuperação 7.
