ANÁLISE DOS AGENTES DE DEGRADAÇÃO NO DESCOLAMENTO DE REVESTIMENTOS CERÂMICOS

ÁREA: PATOLOGIA

5. Estudo de caso

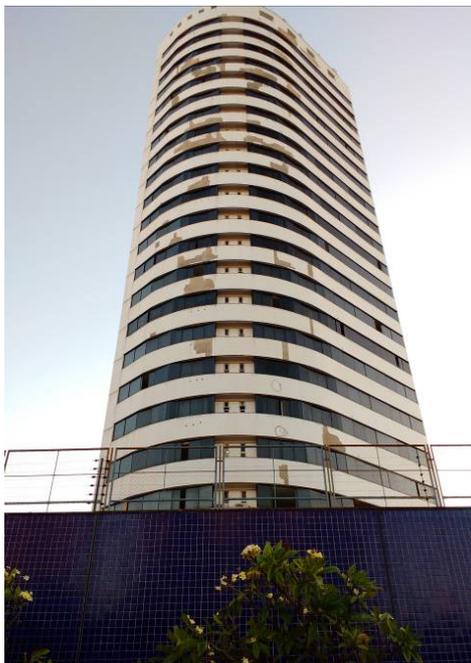
Figura 1: Fachada 1
Fonte: Autor, 2017

Todas as fachadas do edifício apresentam a patologia, mas as que estão em direção Oeste e Leste apresentam em maior intensidade devido a sua maior exposição solar e sofrer com a ação da chuva em períodos chuvosos gerando uma agressividade elevada. E como a argamassa usada é incorreta para esse caso, sua resistência é menor promovendo assim, alterações bem mais visíveis nessas fachadas. É importante esclarecer que Teresina é uma capital relativamente quente chegando a atingir cerca de 40°C.

Para solucionar o problema foi preciso realizar a remoção de todas as peças cerâmicas de todo o prédio. Segundo o responsável, o reboco estava insento da patologia e não foi necessário removê-lo. Decidiu-se utilizar a ACIII que é bem mais resistente e apropriado para uso já que deve-se levar em conta a variação de temperatura na qual a estrutura está submetida e substituir o revestimento anterior por outro revestimento cerâmico na cor bege.
