APLICAÇÃO DE SIMULAÇÃO HIGROTÉRMICA NA DEGRADAÇÃO DE REVESTIMENTOS ARGAMASSADOS

ÁREA: (INSPEÇÃO TÉCNICA DE EDIFÍCIO - ITE)

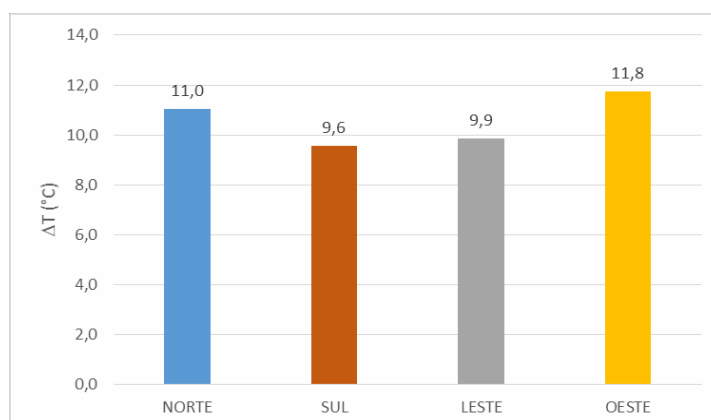
Os resultados de temperatura superficial foram analisados de acordo com o fenômeno de amplitude térmica, que consiste no gradiente de temperatura formado pela diferença entre o maior e o menor valor de temperatura verificado ao longo do dia. Sendo assim, foram obtidos os valores de ΔT (amplitude térmica diária, em $^{\circ}C$) para o terceiro ano simulado. O edifício analisado possui revestimento de cor clara, sendo considerado o valor de absorvância 0,3 conforme a ABNT NBR 15575 (6). A figura 3 mostra a amplitude térmica ocorrida sobre cada orientação de fachada, sendo o gráfico feito a partir da média anual dos valores de amplitude térmica.

Figura 3: Gráfico de ΔT – Absortância 0,3; (adaptado de WUFI[®], 2017 e LUCENAS et al., 2017)

Através do gráfico acima, observa-se que as fachadas mais influenciadas pela variação do gradiente de temperatura são a Oeste ($11,8^{\circ}C$) e a Norte ($11,0^{\circ}C$) que conseqüentemente se tornam as mais vulneráveis ao surgimento de anomalias, uma vez que as variações térmicas propiciam condições favoráveis para a ocorrência dos fenômenos de retração e expansão que podem causar danos irreparáveis ao sistema construtivo.

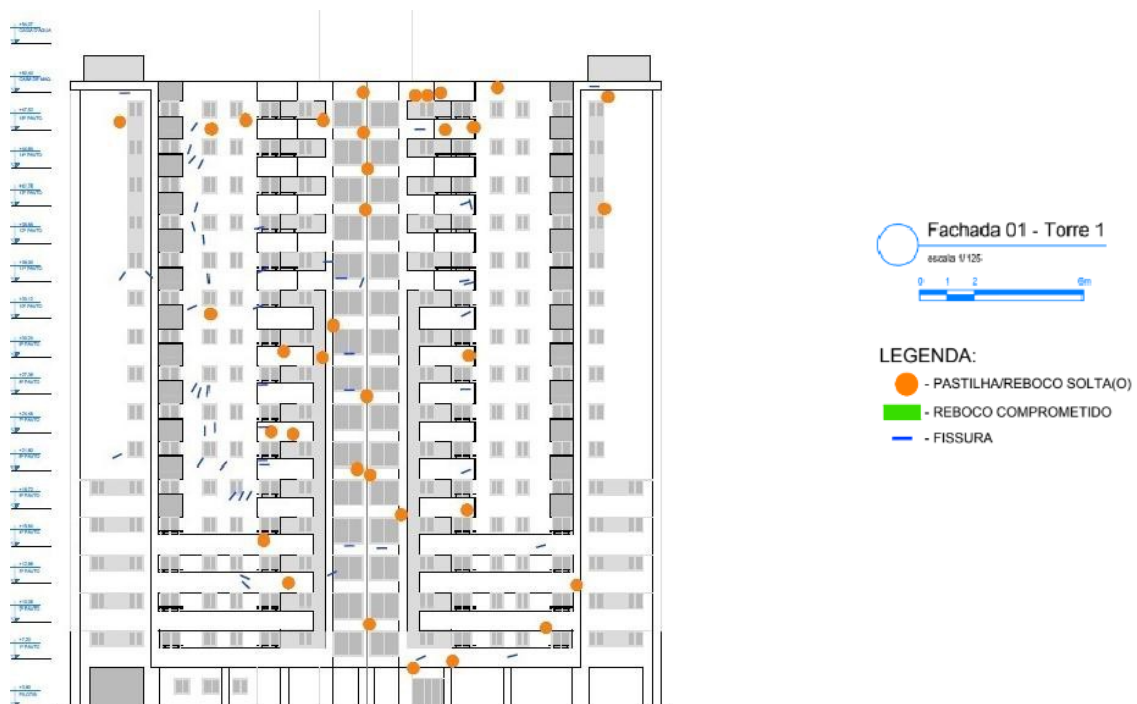
Figura 4: Croqui esquemático do mapeamento das manifestações patológicas (Fachada 1- Fontral; Orientação: Sul)

Segundo as informações apresentadas no croqui, identificou-se que as manifestações patológicas mais ocorrentes na edificação, foram às seguintes:

Foram detectadas fissuras na argamassa, localizadas principalmente nas regiões centrais e laterais das paredes. Suas aberturas podem contribuir para a entrada de umidade, evoluindo-se para a ocorrência de outras manifestações patológicas caso não sejam tomados os devidos cuidados de recuperação (9).

Encontradas nos cantos superior, inferior e nas laterais das janelas, região onde existe um acúmulo de tensões de compressão, ocasionando fissuramento nessas regiões. Sendo combatidos esses acúmulos de tensões através da construção de vergas e contravergas. Essas fissuras nos contornos dos vãos podem assumir diversas configurações devido a fatores como magnitude das tensões, dimensões das aberturas e dimensão do painel de alvenaria (7).

Identificaram-se pontos aleatórios onde as pastilhas cerâmicas se apresentaram soltas. A falta de aderência entre a camada de argamassa colante e o reboco ao longo do tempo provoca a segregação/deslocamento do revestimento, esse fenômeno auxilia no comprometimento da via útil da edificação e representa riscos à segurança do usuário. Já para o reboco observou-se a ocorrência do comprometimento do mesmo, sendo este a camada posterior ao emboço e final do revestimento da argamassa, que tem como função: cobrir imperfeições, impermeabilização, e estética. E exatamente nestas características foram detectadas anomalias, comprometendo a vida útil da edificação (8).

Os resultados obtidos por meio da inspeção técnica comprovaram a veracidade dos dados da simulação realizada. Em termos de irradiância, observou-se que as fachadas com maior incidência foram Norte, Oeste, Leste e Sul, respectivamente, podendo estas desenvolver o quadro de fissuração por conta desta solicitação climática. Tais fachadas apresentaram acentuado quadro de fissuração, conforme mostram as figuras 4, 5 e 6.

A fachada Sul apresentou um nível de deterioração considerável mesmo com os dados da simulação apontando o contrário. Isto não coloca em vulnerabilidade os resultados obtidos, porém, vale ressaltar que a deterioração e surgimento de manifestações patológicas de uma edificação têm sua origem não apenas no clima, mas também nas falhas de projeto e detalhamento arquitetônico, na execução e materiais empregados.

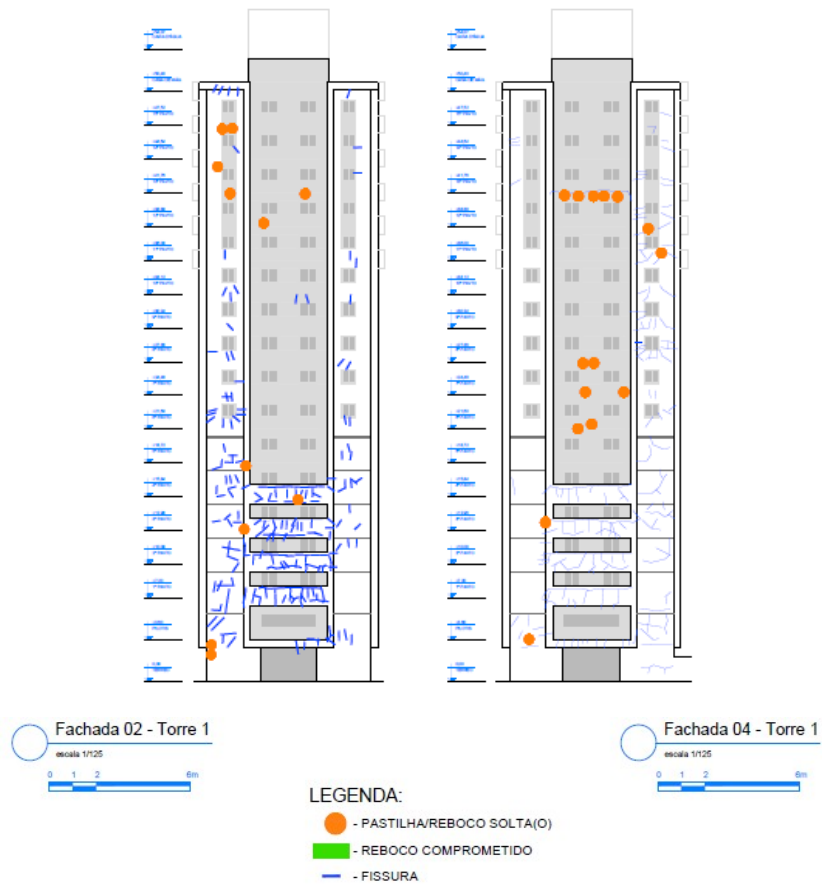
Figura 5: Croqui esquemático do mapeamento das manifestações patológicas (Fachada 2 e 4 – Laterais; Orientação: Leste e Oeste)

A simulação apontou a fachada Norte como a mais propícia ao surgimento de anomalias, porém observou-se que todas as orientações da fachada do edifício em estudo apresentaram um acentuado grau de deterioração. As fachadas Leste e Oeste apresentaram um nível de degradação semelhante, conforme a figura 5. Os dados obtidos pela simulação para estas fachadas, em relação a irradiância e chuva dirigida, também apresentaram valores próximos, resultando em um comportamento semelhante diante da exposição a estes agentes de degradação.
