A RELEVÂNCIA DAS MANUTENÇÕES PREVENTIVAS PARA REDUZIR AS PATOLOGIAS EM UNIDADES HABITACIONAIS NA CIDADE DE TERESINA-PI: ESTUDO DE CASO

ÁREA: MANUTENÇÃO E RESTAURAÇÃO

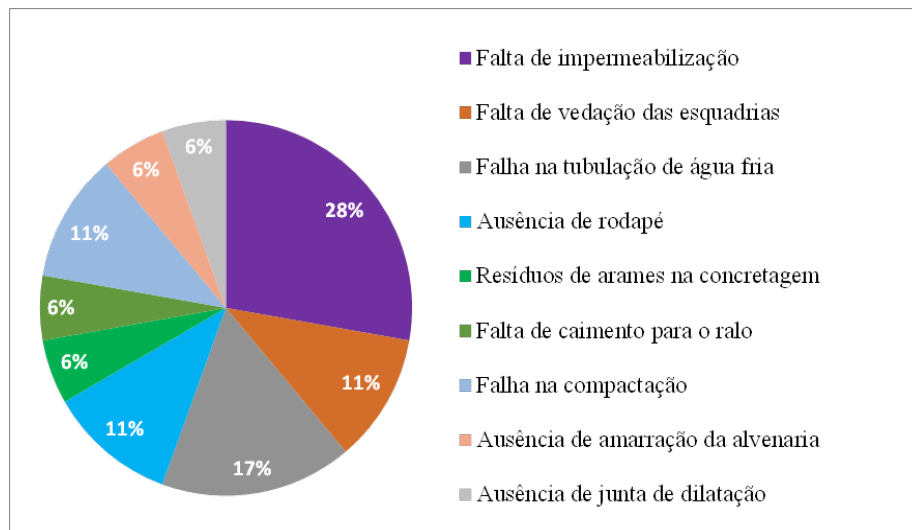
A figura 2 é demonstrado o gráfico com percentual individual das causas patológicas em relação a amostra total analisada.

Figura 2: Gráfico demonstrativo das causas patológicas
Fonte: AUTOR, 2017

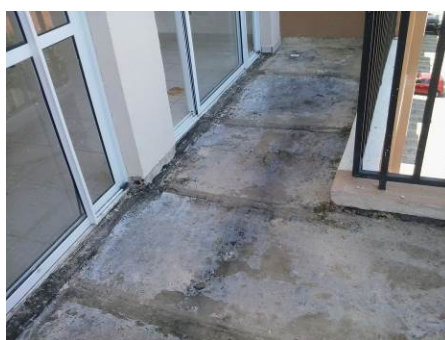
Tal resultado pode ser fruto principalmente de má execução de projetos, projetos inadequados, bem como a falta dos mesmos, além de manta asfáltica de qualidade inferior no qual traz problemas como redução da vida útil e consequentemente gastos financeiros não esperados e desconforto de quem utiliza a edificação. Na figura 4 abaixo, observa-se que a manta foi executado sem o devido transpasse e sem a camada separadora ocasionando descolamento entre uma manta e outra e surgindo infiltrações devido percolação de flúidos sob a manta.

Figura 4: Falha no sistema de impermeabilização

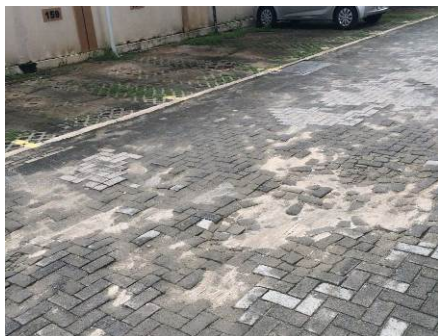
Verificou-se também que há grandes problemas relacionadas a má compactação dos pisos externos, esta responsável por cerca de 20% das patologias, principalmente nos locais em que há grande movimentação de veículos por causa do estacionamento presente na edificação estudada, na Figura 5 e 6 ilustra o problema a seguir. Este fato demonstra a péssima execução do piso externo realizado além de desconsiderar no projeto e execução um ambiente com presença considerável de árvores e plantas, se caracterizando como um ambiente úmido no qual só agrava esse e outros problemas.

Figura 5: Falha na compactação
Fonte: AUTOR, 2017

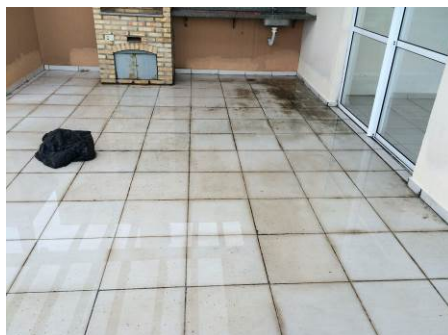
A terceira manifestação patológica mais incidente foram pisos e paredes com manchas amareladas, sendo responsáveis por 10%, cada uma delas, das patologias. O que causaram manchas em pisos foi a falta de caimento dos pisos, ou seja, falhas decorrentes de projeto (ausência ou erros) como também devido à má execução do projeto, na figura 7 é mostrado esse problema.

Figura 7: Falha no caimento do piso cerâmico
Fonte: AUTOR, 2017

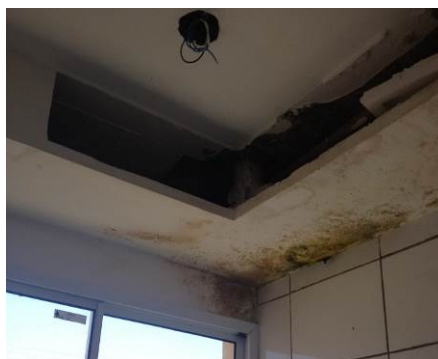
A figura 8 demonstra o problema de sancas de gesso e parede com manchas amareladas, que foram causados devido falhas instalação de água fria. Esta incidência pode ser vista devido a problemas do próprio dimensionamento da instalação de água fria predial, bem como a utilização de materiais inadequados bem como a mão de obra não qualificada trazendo prejuízos estéticos, financeiros e utilizáveis.

Figura 8: Infiltração para o apto abaixo
Fonte: AUTOR, 2017

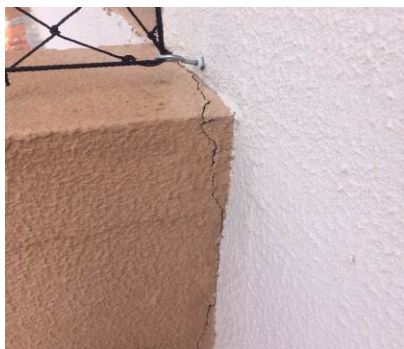
Somente em 15% das patologias presente foram às trincas, deterioração da pintura e deslocamento do reboco, ambas responsáveis por 5% cada, representando a menor parcela das falhas encontradas. A provável causa para a manifestação das trincas são a ausência de amarração entre uma alvenaria e outra; nas manifestações relacionadas a pintura é a ausência de mantas que possui um papel fundamental no que diz respeito a durabilidade e proteção principalmente. Pode-se observar nas figuras 9 e 10 as manifestações citadas.

Figura 9: Trincas em mureta
Fonte: AUTOR, 2017

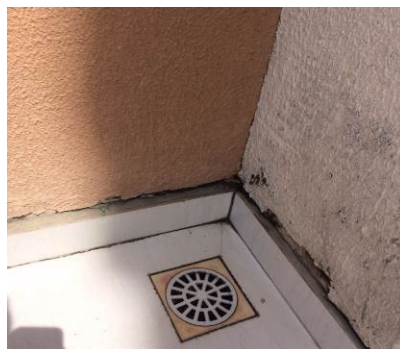
Figura 10: Deterioração da pintura
Fonte: AUTOR, 2017

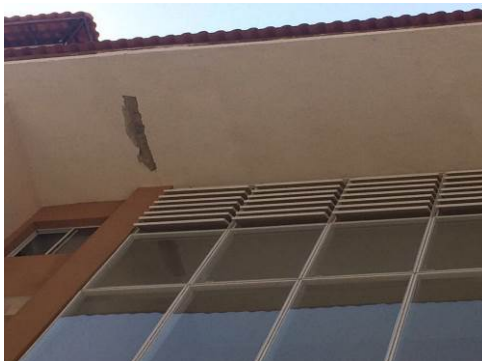
Nas manifestações que causam deslocamento do reboco, este fato pode ser aliado a ausência de projeto de juntas de dilatação que auxiliam a edificação no processo de movimentação, vibração e variação volumétrica da edificação. Observe a Figura 11 a seguir.

Figura 11: Deslocamento do reboco
Fonte: AUTOR, 2017
