PATORREB 2018

“QUANTIFICAÇÃO DA DEGRADAÇÃO E VIDA ÚTIL DOS ELEMENTOS DO EDIFÍCIO - APLICAÇÃO AO CASO DAS FACHADAS”

Prof. Elton Bauer
Universidade de Brasília

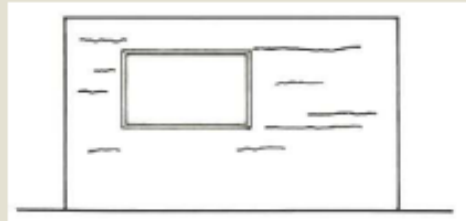
| Fissuras horizontais | Prováveis causas |

| Fissuras horizontais | Prováveis causas |
|---|--|
| | <ul style="list-style-type: none">- Expansão da argamassa de assentamento por hidratação retardada do hidróxido de magnésio da cal, por ataque de sulfatos ou devido à presença de argilo-minerais expansivos no agregado- Sarrafeamento e desempenho precoce- Ascensão de umidade do solo |
| <ul style="list-style-type: none">- Fissuras horizontais nos panos de fachada ou na base da alvenaria | |

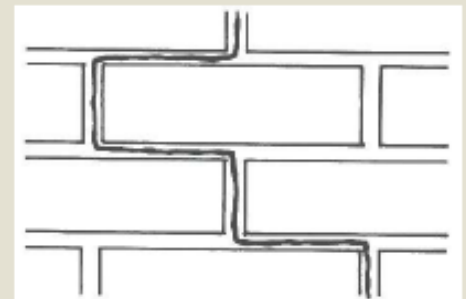
| Fissuras verticais ou inclinadas | Prováveis causas |

| Fissuras verticais ou inclinadas | Prováveis causas |
|--|---|
| | <ul style="list-style-type: none">- Enfraquecimento do revestimento pela presença de tubos e eletrodutos- Movimentações térmicas |
| <ul style="list-style-type: none">- Aberturas lineares verticais nas paredes- Aberturas acompanhando as juntas verticais de assentamento ou os componentes de alvenaria | |

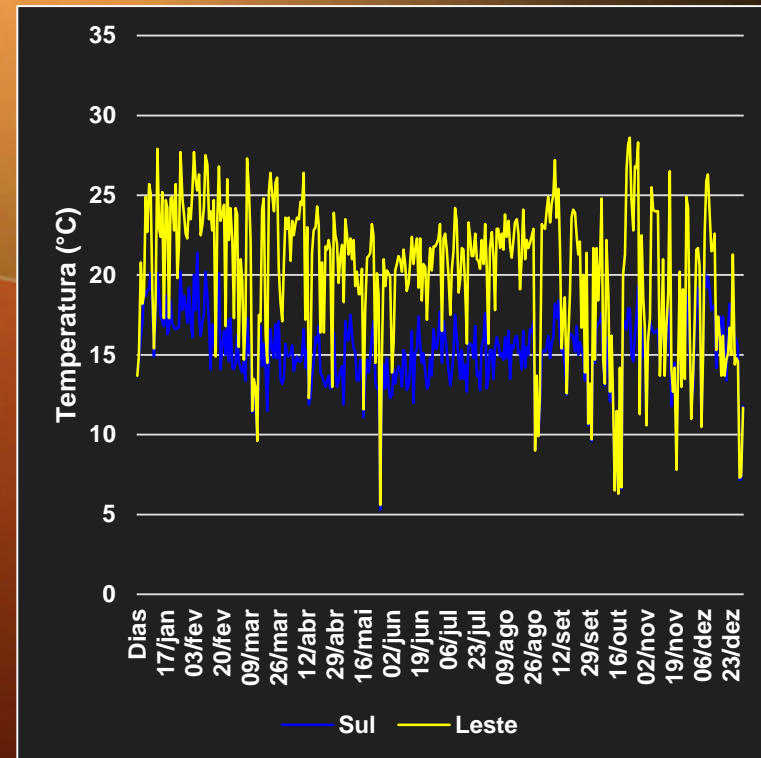
Menos intenso: Leste e Sul
