PATORREB 2018

MUDANÇAS DE PARADIGMA EM DIAGNÓSTICO E REABILITAÇÃO DE ESTRUTURAS DE CONCRETO

Prof. Dr. Enio Pazini Figueiredo
Universidade Federal de Goiás
epazini@terra.com.br

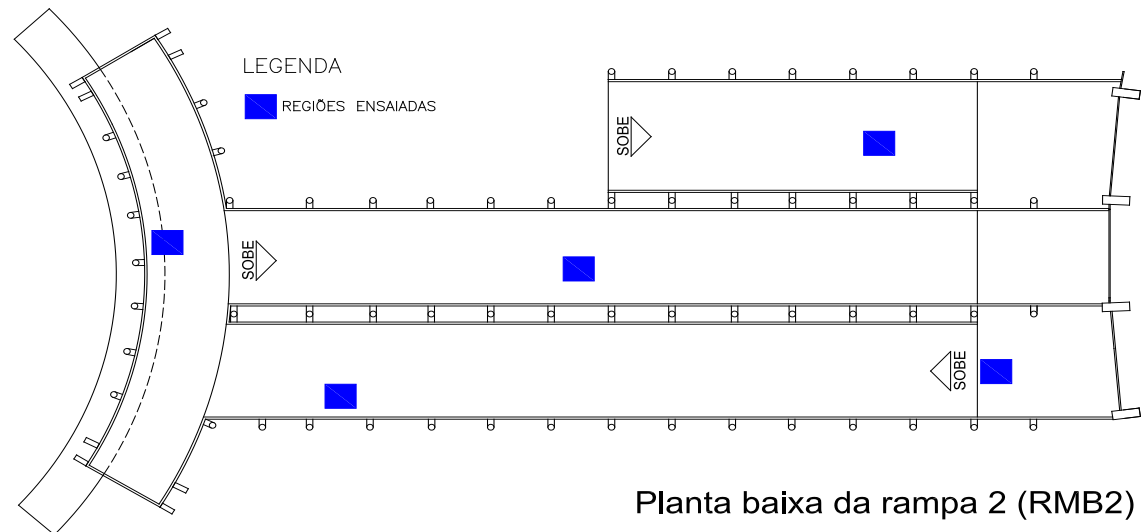
Planta baixa da rampa 2 (RMB2)

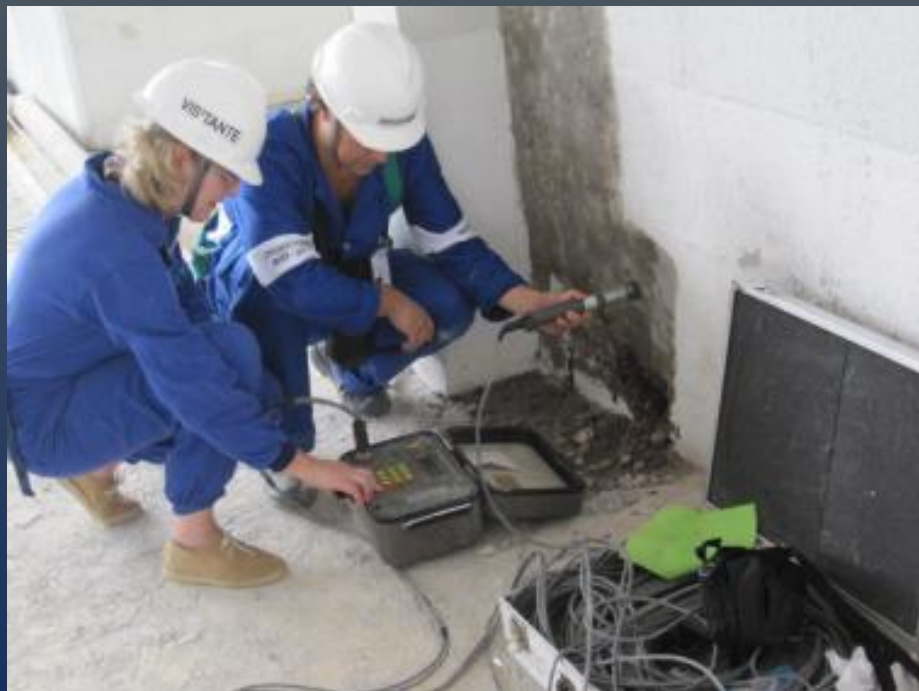
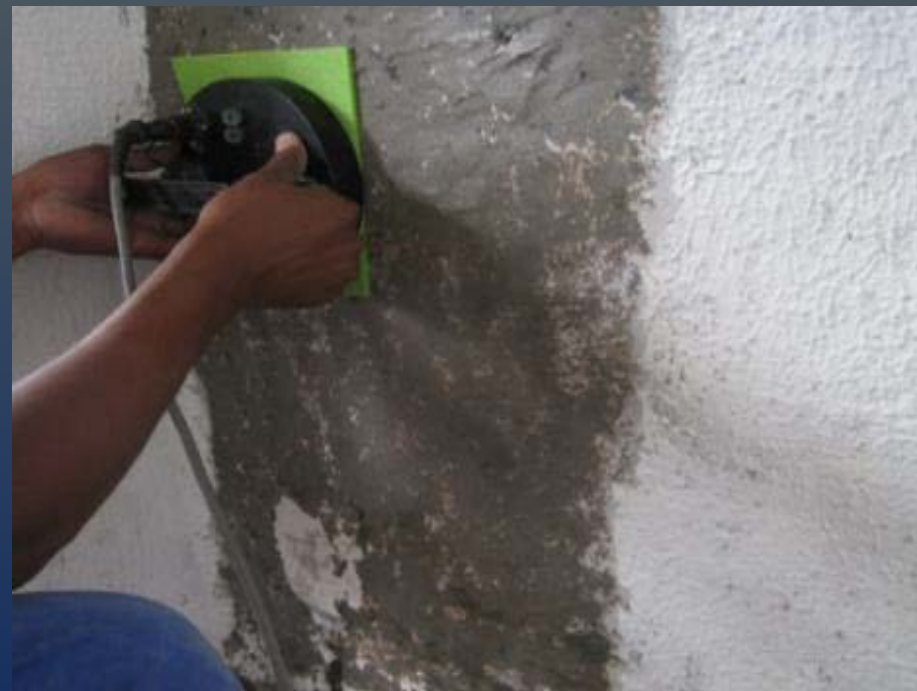
- Sensor portátil para monitorar resistividade do concreto; (b) Sensor para monitorar o potencial e a velocidade de corrosão

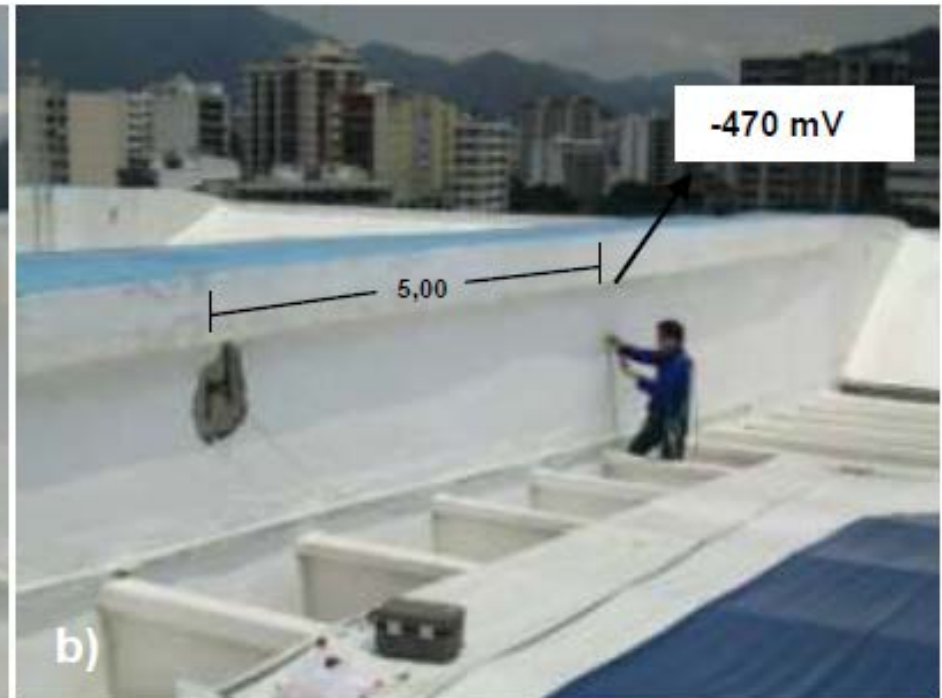
Potencial de corrosão – Viga longitudinal da cobertura

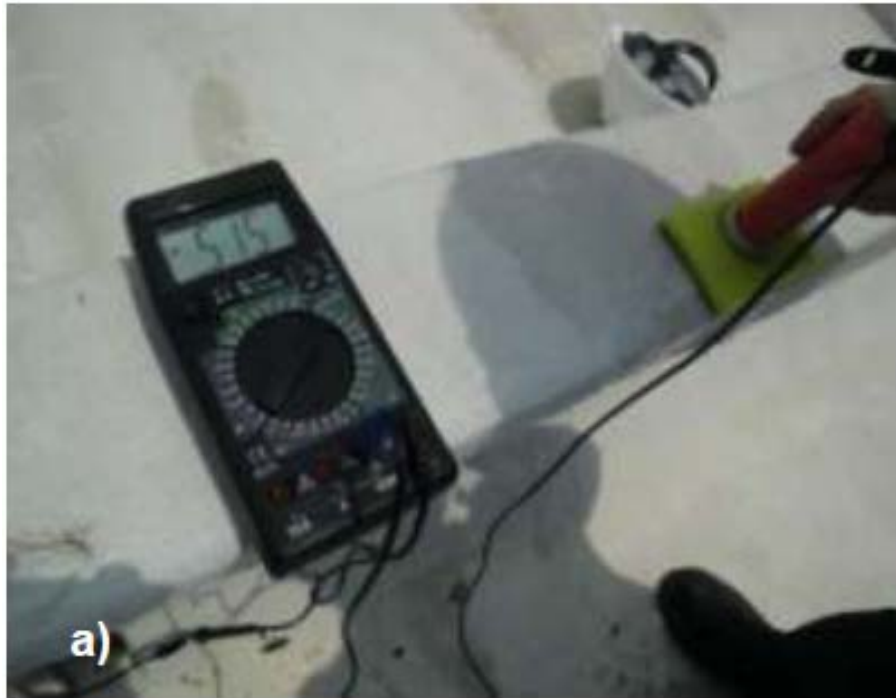
Potencial de corrosão – vigas transversais da cobertura

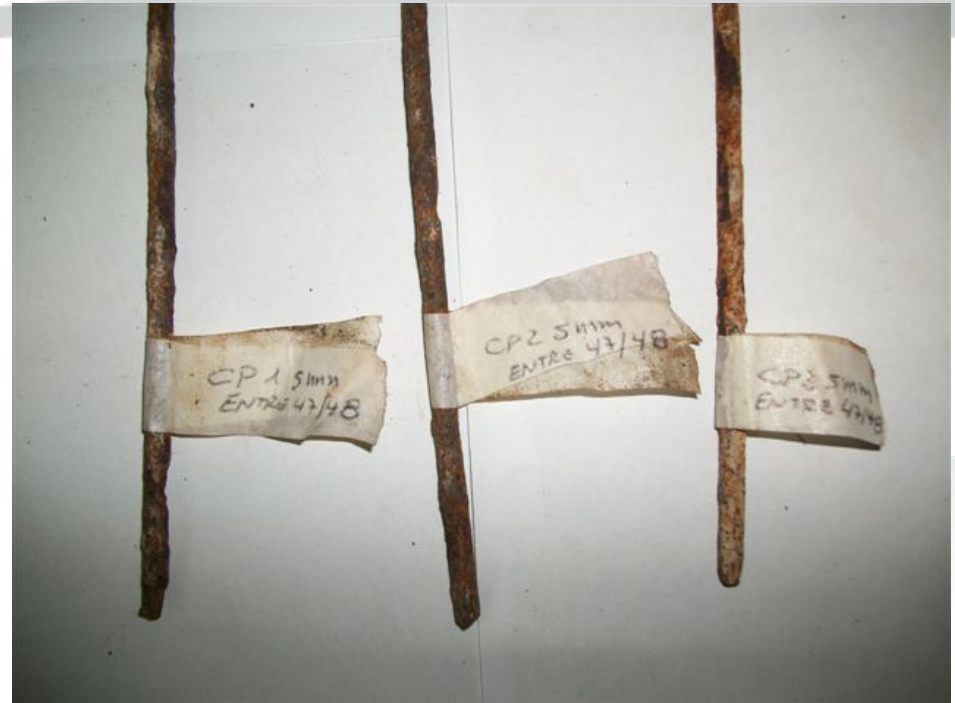
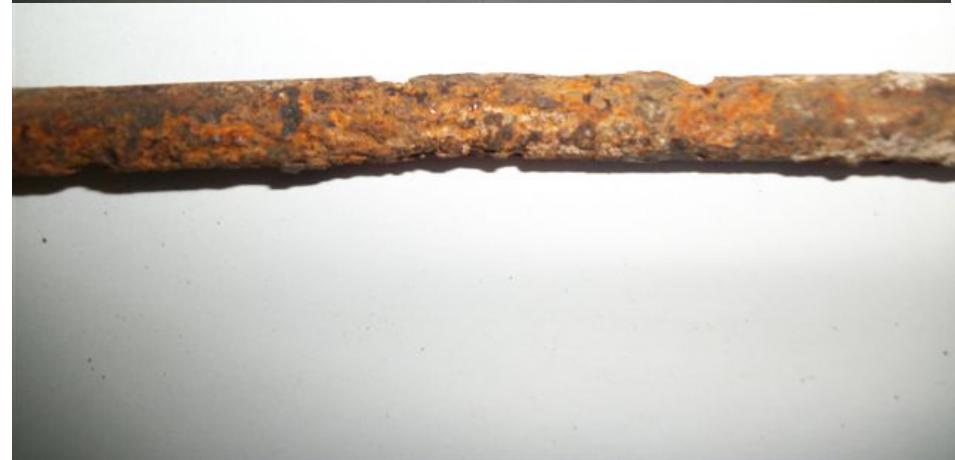
Aspecto da superfície de uma armadura de 5 mm de diâmetro, oriunda da laje da cobertura entre os eixos 47 e 48, com perda de 64 % de seção resistente.

Pelos coeficientes de segurança da armadura adotados atualmente, a armadura não poderia perder mais do que 15 % de seção.

As armaduras de 5 mm de diâmetro chegaram a apresentar alongamentos de apenas 3 %, enquanto era esperado 18 % para este tipo de aço, denotando a fragilização do aço. Além disso, os produtos de corrosão depositados sobre a superfície diminuem a aderência entre o concreto e a armadura.

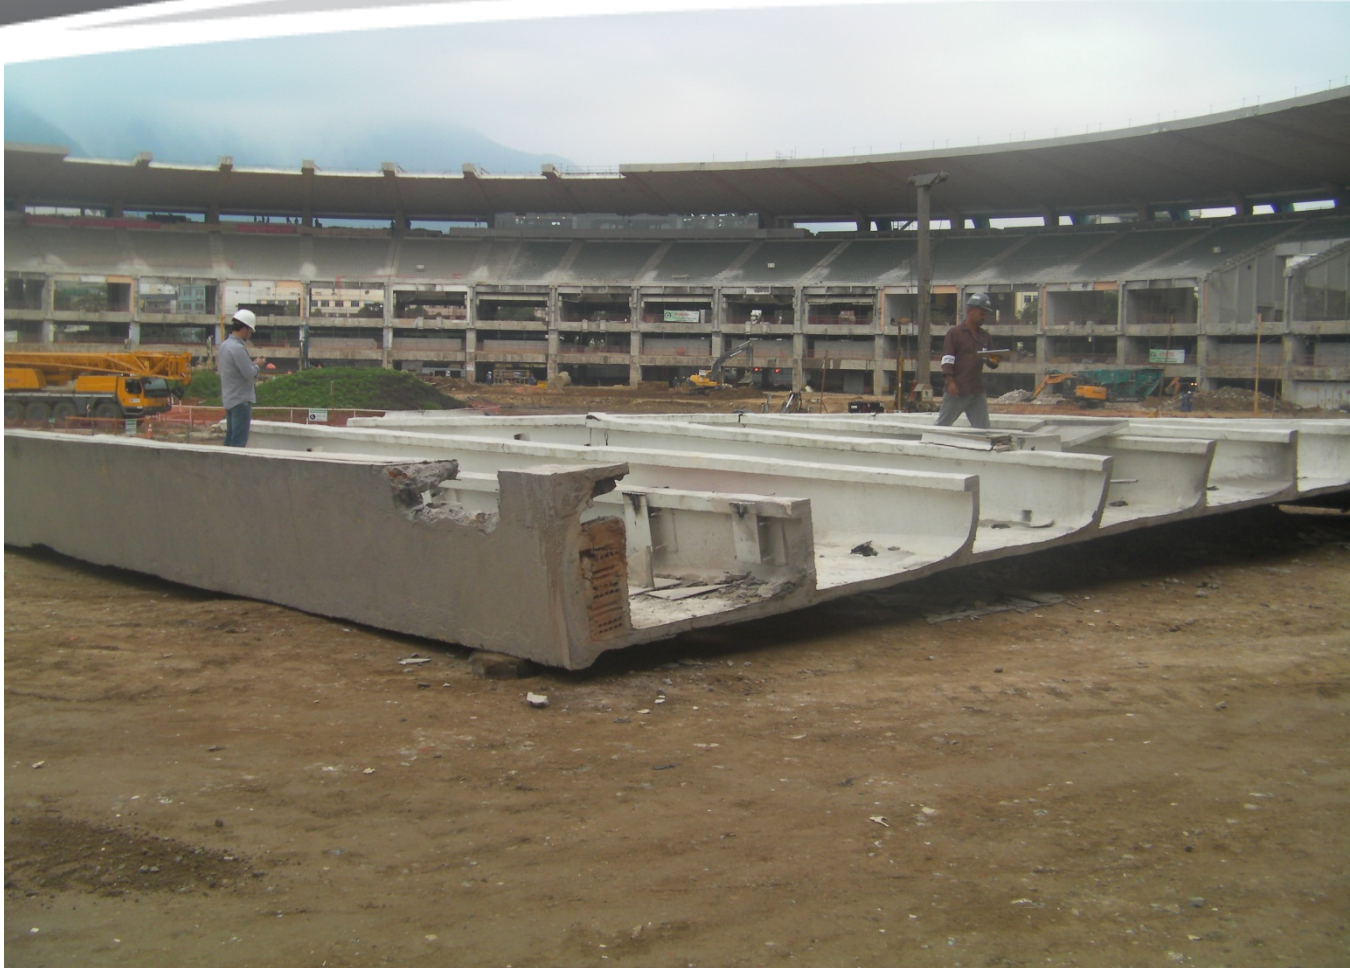
Segmento de laje de cobertura entre os eixos 48 e 49.

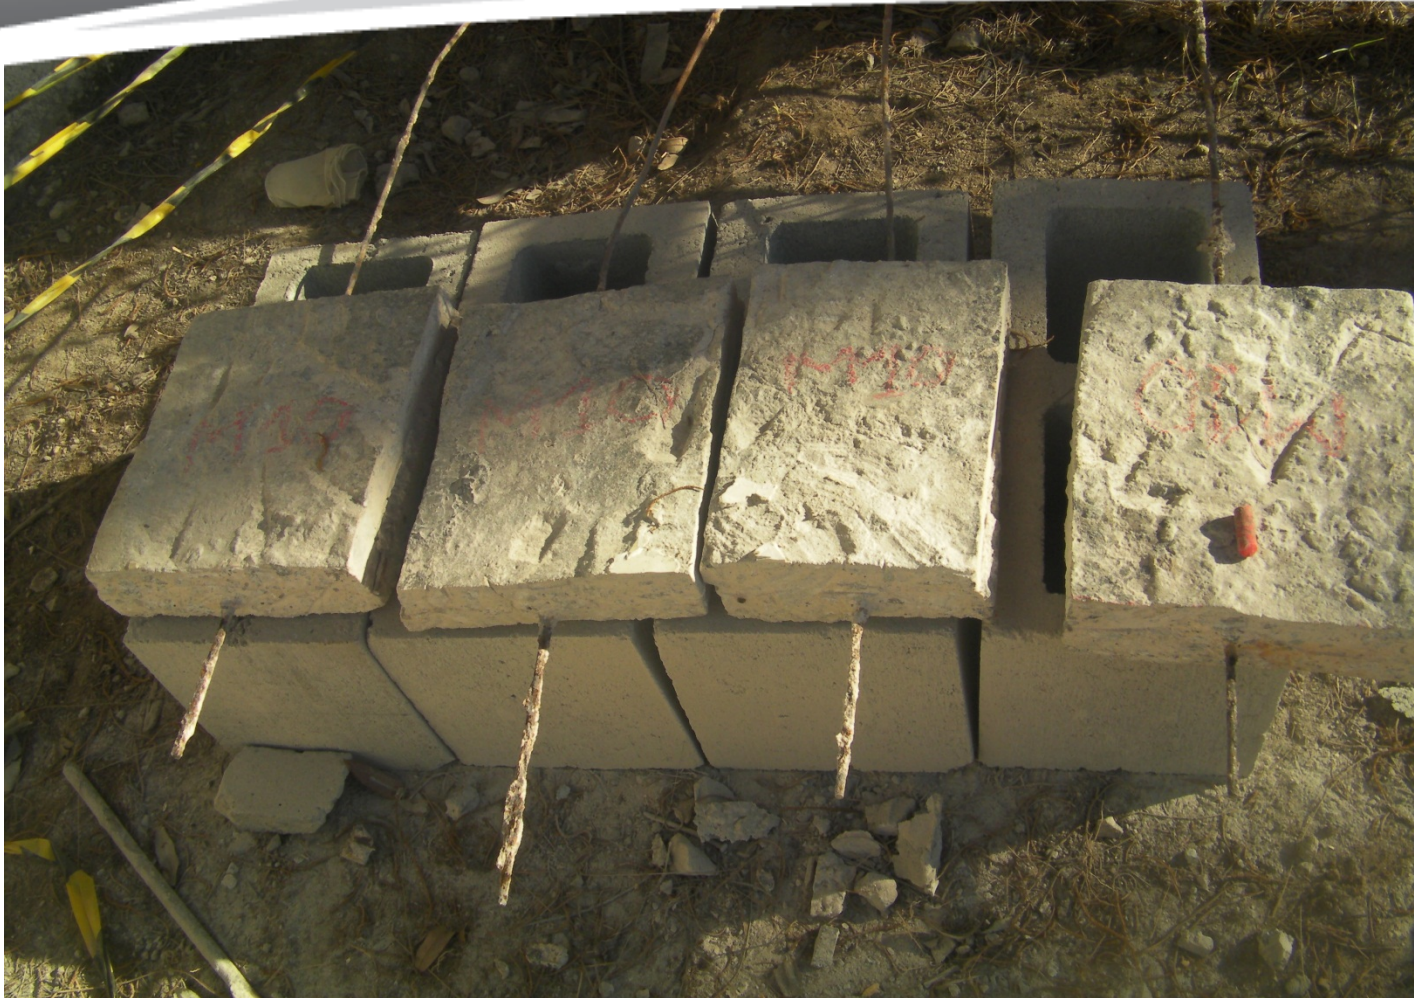
Corpos de prova extraídos do segmento de laje entre os eixos 48 e 49 para ensaio de aderência a ser realizado na UERJ.

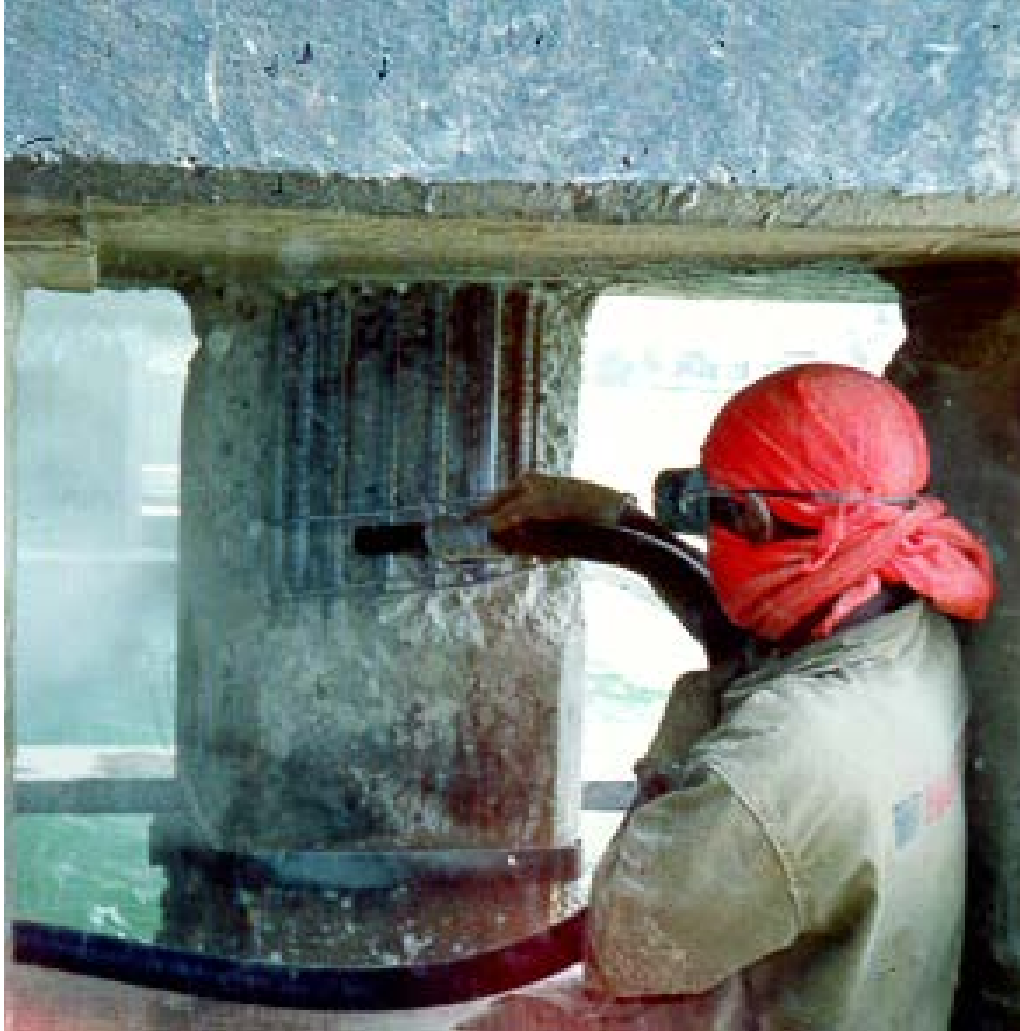
Importância de deixar de 2 a 3cm na parte posterior das armaduras.
