GESTÃO & GERENCIAMENTO

CIRMARE 2020

na "Recuperação, Manutenção e Restauração de Edifícios"

Em sua 13ª edição, a Revista Gestão e Gerenciamento apresenta um número especial com a seleção de artigos do **V Congresso Internacional na “Recuperação, Manutenção e Restauração de Edifícios” – CIRMARE 2020**. Com o tema “Reabilitação e *Smart Cities* visando a Sustentabilidade”, o **CIRMARE 2020** tem como objetivo contribuir para o conhecimento e promoção de práticas na Reabilitação que impulsionem as *Smart Cities* e a Sustentabilidade ao patamar de soluções para o atendimento de futuras demandas da sociedade contemporânea. Assim, esta publicação promove uma oportunidade de divulgação destes trabalhos, de forma que possam contribuir para troca de informações entre os que atuam na área de recuperação, manutenção e restauração dos bens edificados.

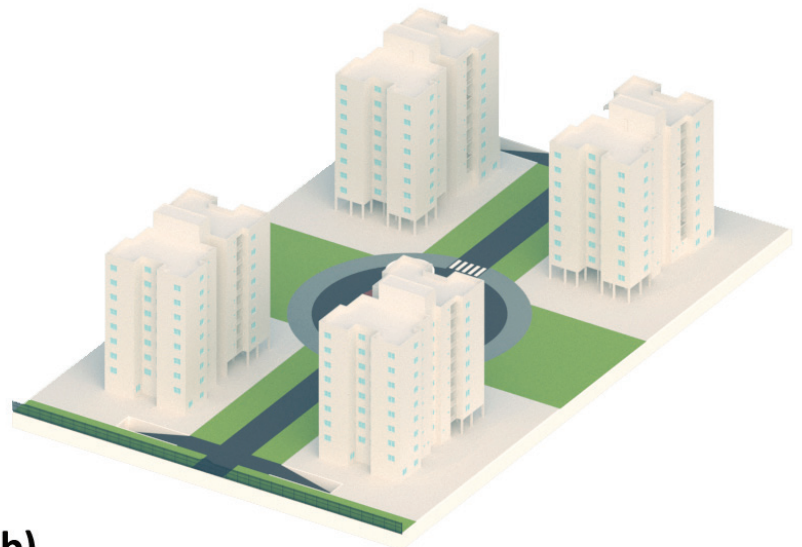
O projeto foi inserido em um terreno de 9500 m², localizado na Rua Franz Weissman no bairro de Jacarepaguá, Rio de Janeiro. Em virtude da amplitude do terreno e do contexto tipológico local, decidiu-se implantar quatro edifícios, com instalação de um reservatório semienterrado de águas brutas na área central do pavimento térreo reservada para instalação do reservatório semienterrado de águas brutas (Figura 2).

Figura 2. (a) Planta de localização. (b) 3D do conjunto.
Fonte: Autor 1, Autor 2 (2019)

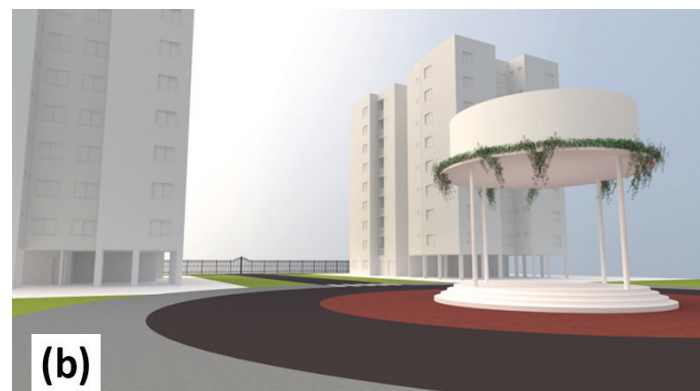
A chuva captada na cobertura é direcionada para o reservatório semienterrado (RSE), passando antes por uma primeira filtragem (*first flush*) e pela caixa de areia mais próxima. Do SER, o volume captado é bombeamento através de um conjunto moto bomba para o reservatório de água tratada, que está elevado no térreo, onde permanecerá armazenada para alimentar um dos quatro pontos de água por meio da própria gravidade. Para a água excedente, os extravasores nos dois reservatórios permitem drenar o volume excedente para as galerias pluviais, auxiliando a diminuição da velocidade do escoamento da água de chuva.

Figura 4 - (a) Perspectiva da implantação dos reservatórios de águas pluviais; (b) 3D do reservatório de água pluviais

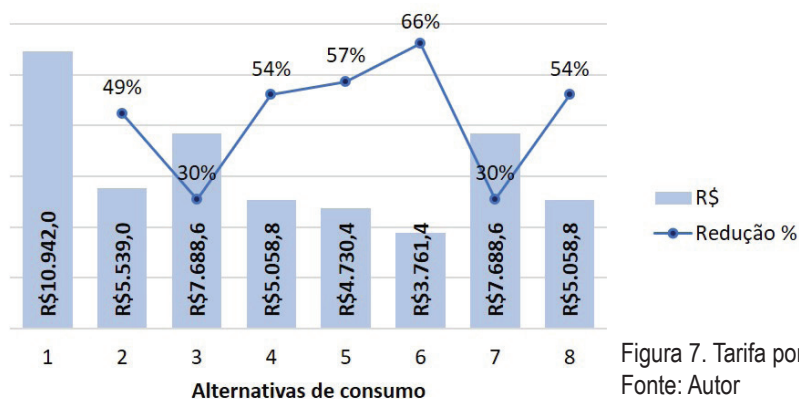
Através das estimativas de consumo elaboradas para cada alternativa pode-se calcular o custo de suas respectivas contas de água e avaliar seu percentual de redução em relação ao sistema tradicional de instalação predial. A Figura 7 apresenta os valores das tarifas mensais estimadas por tipo de alternativa e o percentual de redução das alternativas 2 a 8 quando comparadas ao valor da tarifa de uma instalação tradicional. Destacando-se as alternativas 4, 5, 6 e 8 com redução superior a 50%.

Figura 7. Tarifa por alternativa de consumo e percentual de redução
Fonte: Autor

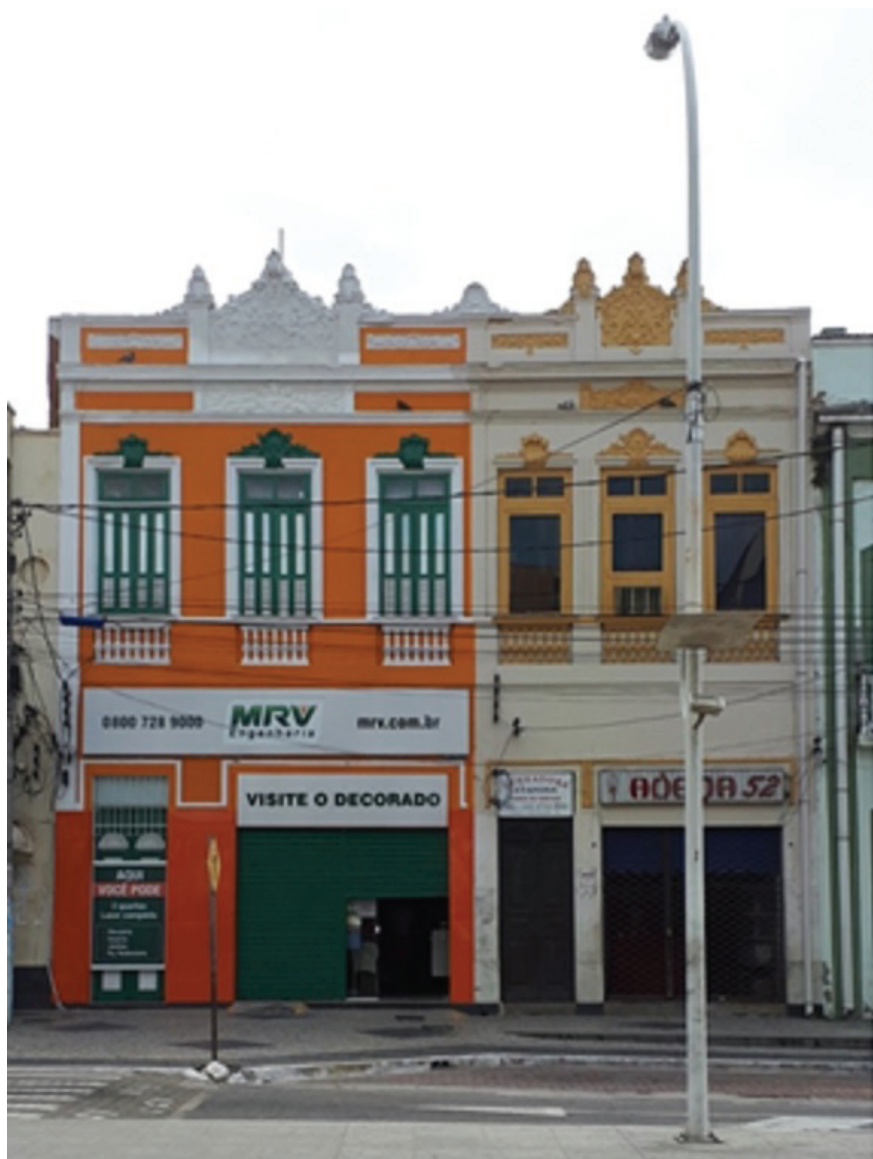
O primeiro exemplo aqui abordado se refere a uma edificação de arquitetura eclética, localizada na cidade de Campos dos Goytacazes, no interior do Rio de Janeiro. A alteração cromática realizada na edificação em questão impactou profundamente na visualização da forma do edifício (Figura 3). Este exemplo possibilita visualizar as questões discorridas sobre a *Teoria da Gestalt*, acerca da impossibilidade de dissociação entre forma e cor e nele é possível perceber que as composições cromáticas extemporâneas ao período de construção do edifício conduzem a uma nova imagem da arquitetura.

Figura 3 – Edificação histórica em Campos dos Goytacazes
Fonte: Fotografia da autora, 2018

O edifício acima foi espacialmente fragmentado e alterado em seu interior, de maneira que quando olhamos para ele, não percebemos que se tratava de uma única fachada e, assim, visualizamos duas formas e dois edifícios distintos. De fato, hoje se tratam de dois espaços, mas a visualização inicial já conduz a essa conclusão.

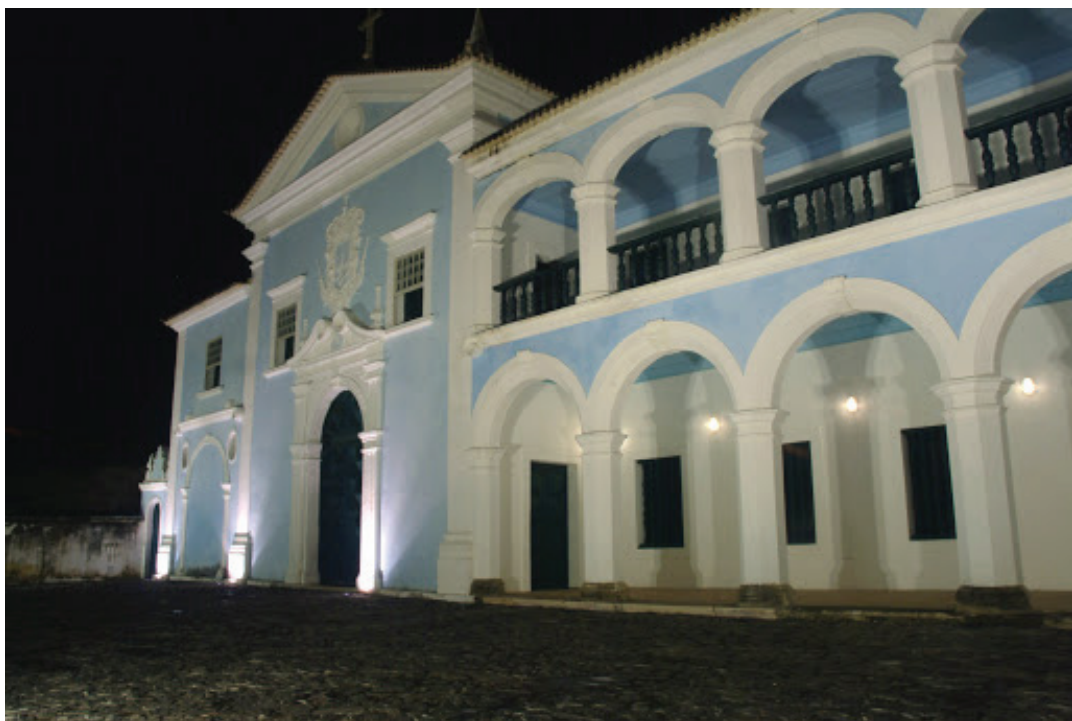
O segundo exemplo se trata do Convento do Carmo, localizado na cidade de Cachoeira, na Bahia, o qual faz parte, junto à Igreja da Ordem Terceira do Carmo, do Conjunto do Carmo, tombado em esfera federal, pelo Instituto do Patrimônio Histórico e Artístico Nacional (Iphan). A construção apresenta linguagem arquitetônica barroca e data das primeiras décadas do século XVIII. O conjunto em sua última restauração passou por uma alteração cromática na fachada, a qual estava em tons de azul, com os ornatos brancos (Figura 4) e atualmente encontra-se toda na coloração branca (Figura 5 e Figura 6).

Figura 4 – Convento do Carmo antes da última restauração, na cidade de Cachoeira, Bahia
Fonte: Google Imagens

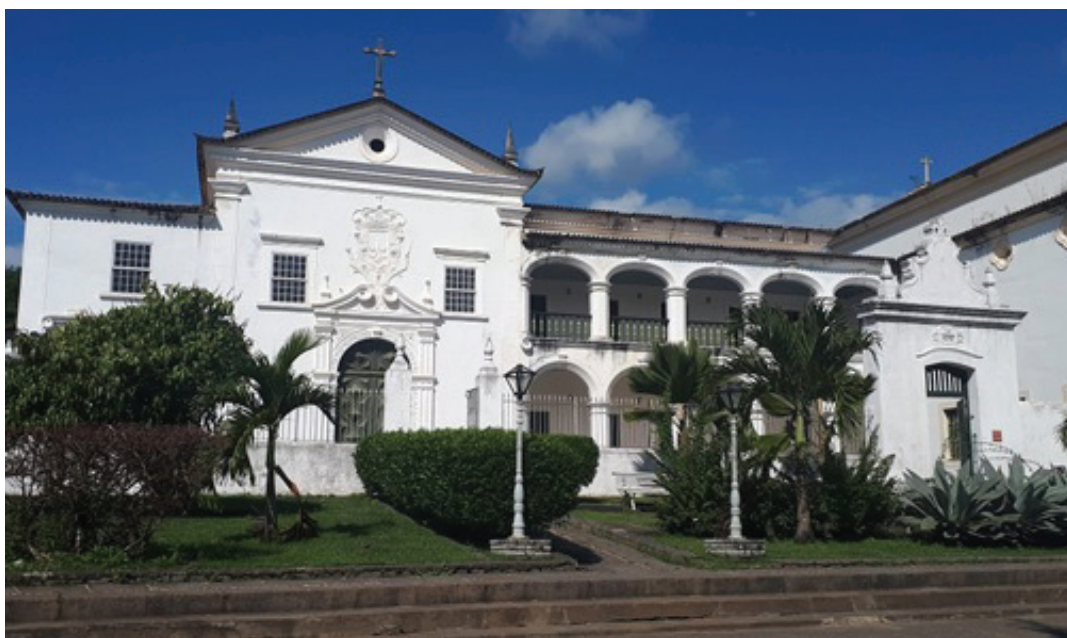
Figura 5 – Convento do Carmo, em Cachoeira, Bahia, após a última restauração
Fonte: Fotografia da autora, 2019

Com a alteração cromática não é possível vislumbrar inicialmente os ornatos acima da porta da entrada, bem como os frisos superiores. Estes, inclusive, só são visualizados por olhares atentos e próximos à fachada.

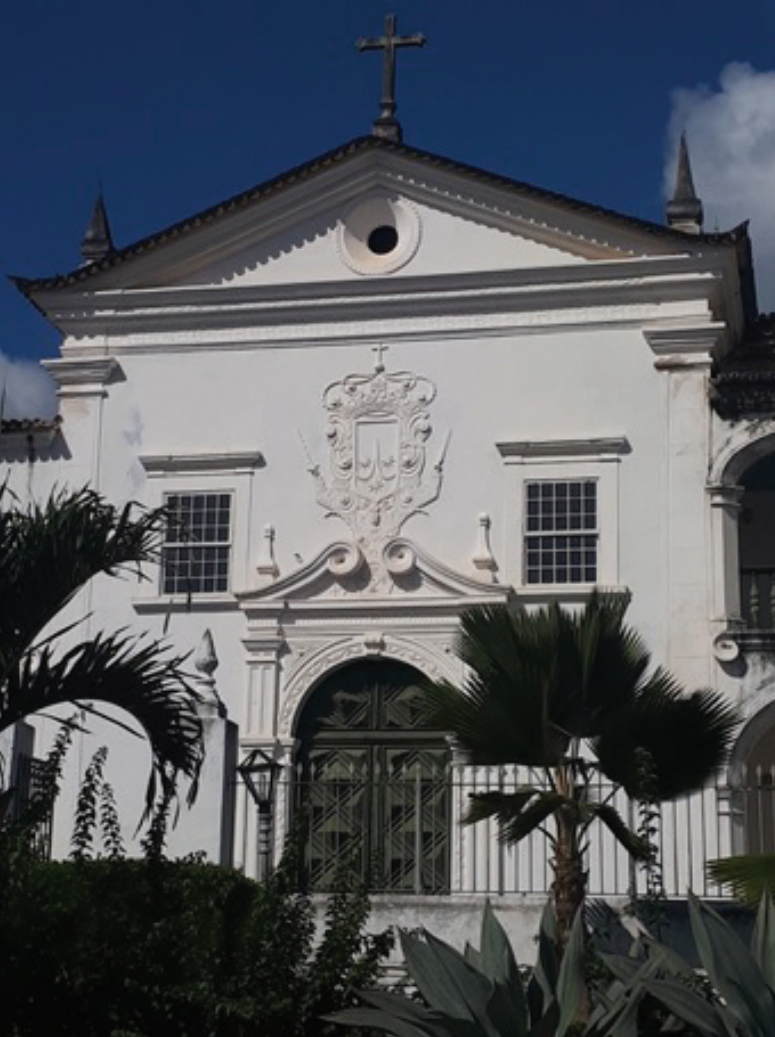
Figura 6 – Convento do Carmo, em Cachoeira, Bahia, após a última restauração
Fonte: Fotografia da autora, 2019

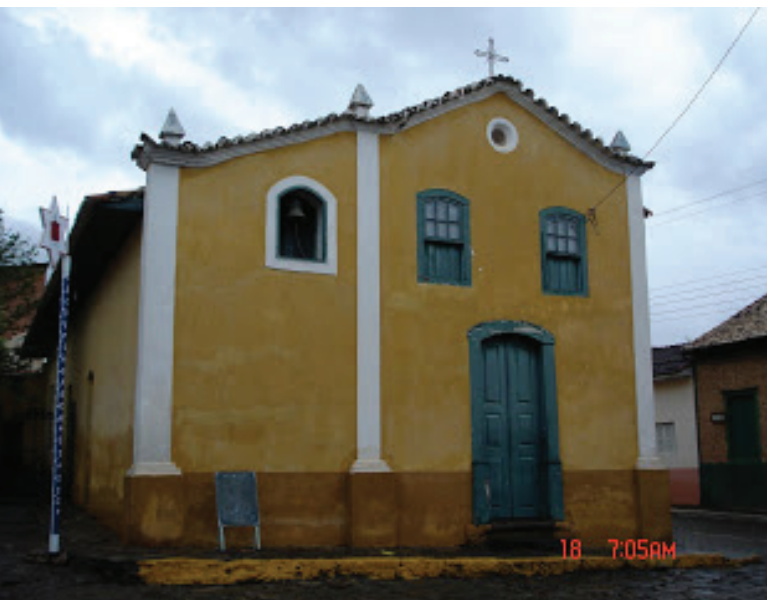
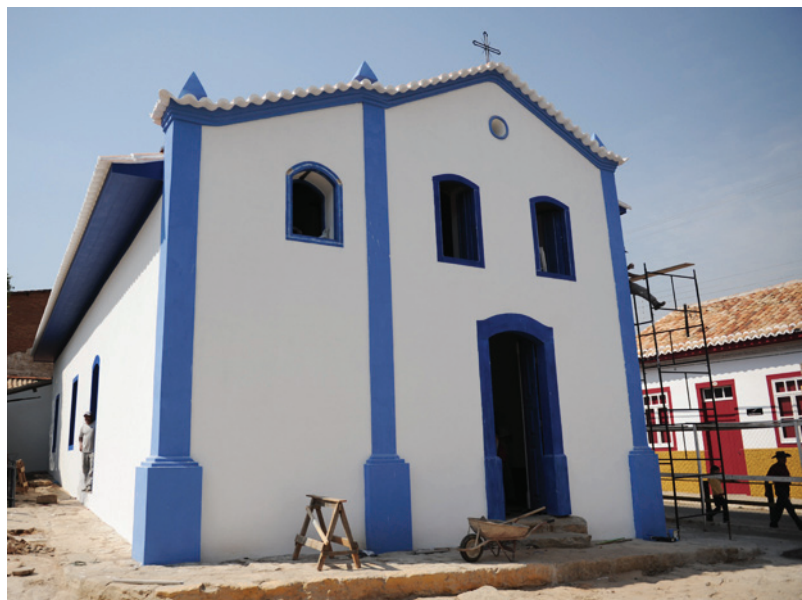
O terceiro exemplo se refere à Capela das Mercês, localizada no Sítio histórico de São Luiz do Paraitinga, no estado de São Paulo. A capela é uma edificação remanescente do século XVIII e que foi destruída em 2010 após uma enchente ocorrida na cidade. Assim como várias edificações históricas do sítio, antes da enchente a Capela havia chegado à contemporaneidade com sua fachada colorida, em tons de amarelo, verde, marrom e branco (Figura 7a). Logo após a tragédia, o sítio foi tombado como patrimônio cultural pelo Iphan e a Capela foi reconstruída, assim como muitas fachadas das edificações que compõem o sítio histórico. No entanto, optou-se por pintar todas as fachadas de branco e adicionar cor nos ornamentos. A Capela das Mercês passa a ser branca e azul (Figura 7b).

Figura 7 – (a) – Capela das Mercês, em São Luiz do Paraitinga, São Paulo, antes da enchente. (b) Capela das Mercês, em São Luiz do Paraitinga, São Paulo, depois da reconstrução
Fonte: (a) e (b) Google Imagens

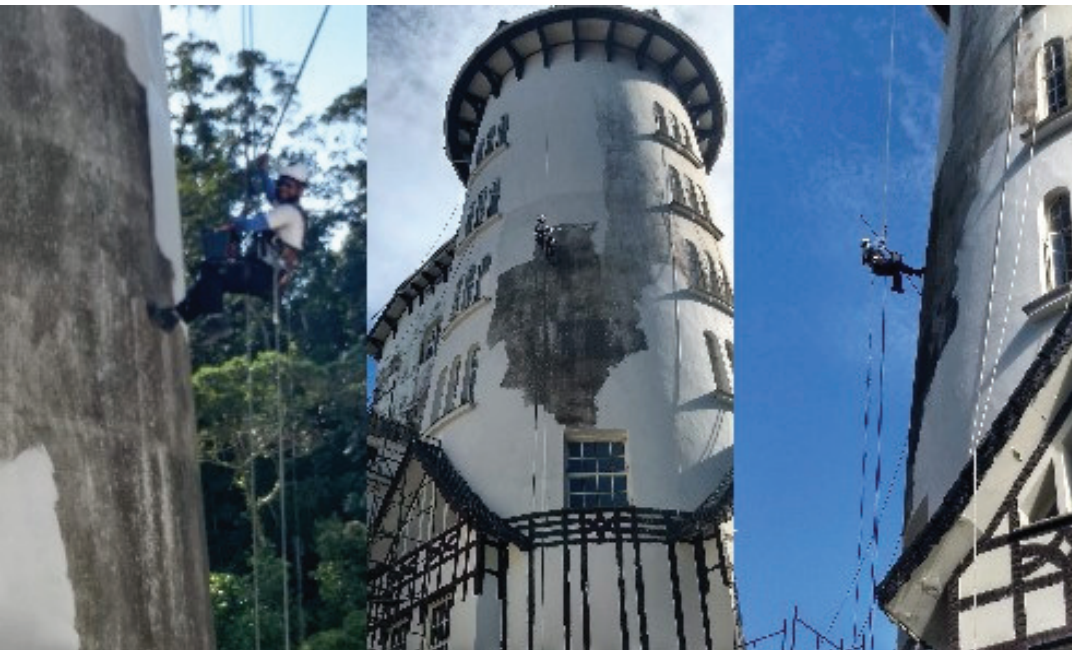
Na ocasião foi realizado um levantamento fotográfico com drone para averiguar o estado de conservação das fachadas, janelas, beirais, telhados e chaminés. Além da averiguação das condições, também foi realizado um escaneamento de diferentes pontos da fachada, em uma parceria com a fábrica de tintas Coral, com a finalidade de estabelecer o padrão adequado de tinta para o conjunto, a título de diminuir o tempo de execução interna da tinta, o desperdício e a falta de padrão do material, assim os funcionários da pintura não demandariam tempo em preparo de mistura de tinta, como a época do cassino, pois estava criada no catálogo da loja de tinta mais próxima a cor “Fachada do Quitandinha”.

Figura 3 – Recuperação da Torre
Fonte: Autores(2019)

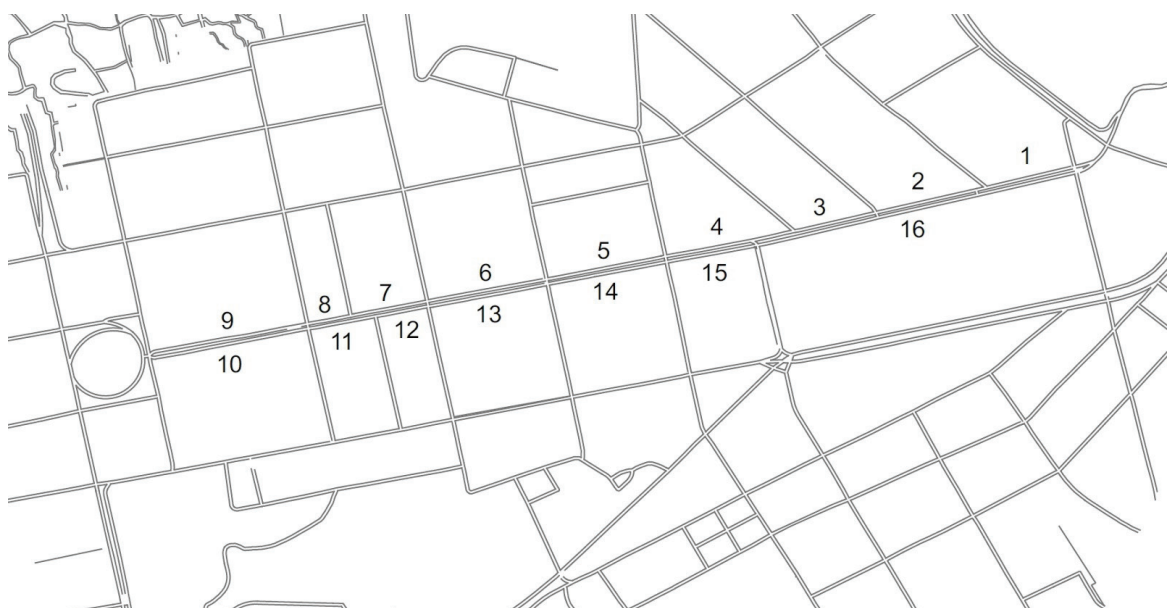
As pontuações apresentadas correspondem à média ponderada da pontuação de todos os segmentos de calçada da área analisada em Vila Isabel. A área de estudo foi analisada através dos segmentos de calçada e face das quadras, enumerados de 1 a 16, como pode ser visto na figura 1. A tabela 1 descreve entre quais ruas localiza-se o segmento listado. A partir dos dados coletados, desenvolveu-se uma tabela onde cada indicador recebeu uma nota conforme a orientação da metodologia. Estes dados encontram-se na Tabela 2.

Figura 1 – Segmentos de calçadas que compõem a área estudada
Fonte: O autor (2019)

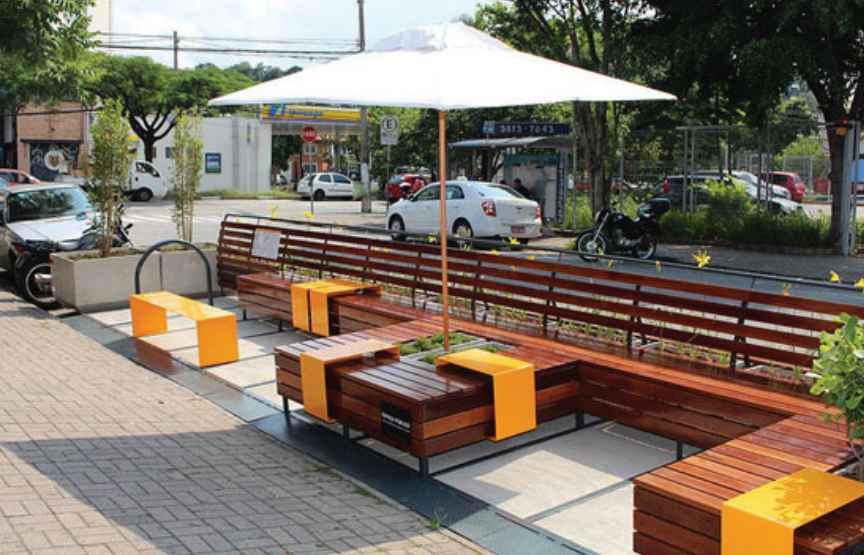
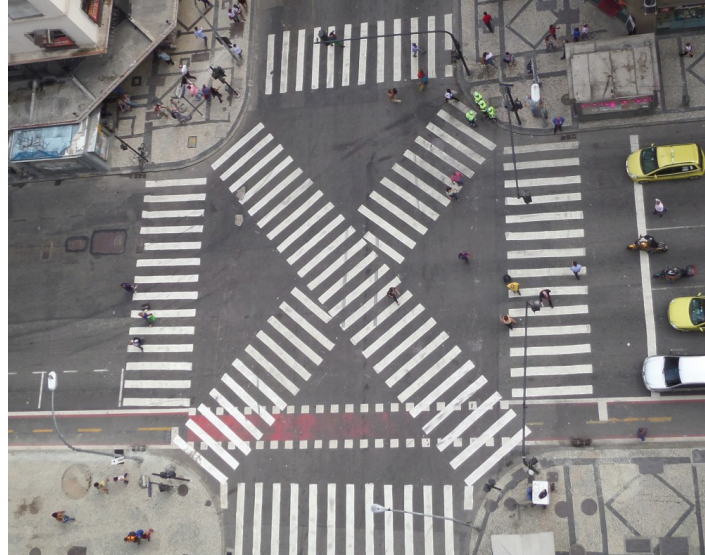
- a criação de *parklets*, que são estruturas construídas com o objetivo de criar espaços de convívio e lazer no lugar de vagas de estacionamento de carros;
- adoção de travessias diagonais, para que o tempo de travessia seja confortável e seguro para o pedestre;
- pontos de iluminação voltados para as travessias resultando em segurança viária;
- adequação da velocidade regulamentada pois as fatalidades em acidentes entre veículos motorizados e pedestres cresce de forma exponencial. Sendo assim, recomenda-se a redução da velocidade em áreas urbanas para até 50km/h.

Figura 2 e 3 – Exemplo de um *Parklet* e de uma travessia em diagonal
 Fonte: Prefeitura de São Paulo (2019) e ITDP (2019)

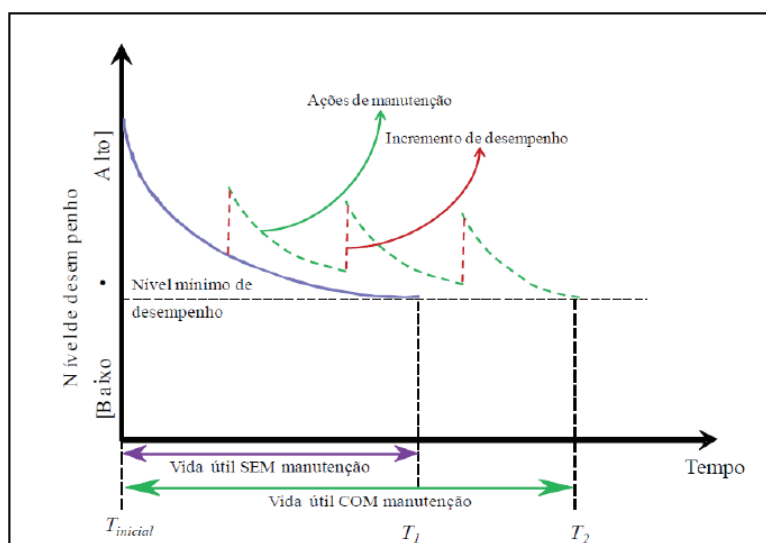
Figura 2 - Níveis de desempenho com e sem manutenção
Fonte: Possan e Demoliner (2013)

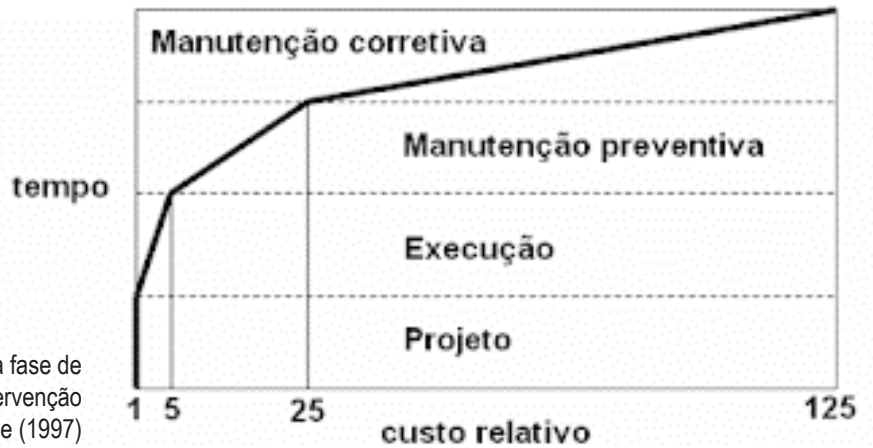
Helene et al (1997) ressaltaram a “Lei dos 5” ou “Regra de Sitter” (Figura 3), onde os custos de intervenção para atingir determinado nível de desempenho crescem progressivamente, quanto mais tarde a intervenção maior será o custo, onde a evolução deste custo pode ser comparada ao de uma progressão geométrica de razão 5.

Figura 3 - Evolução dos custos pela fase de intervenção
Fonte: Helene (1997)

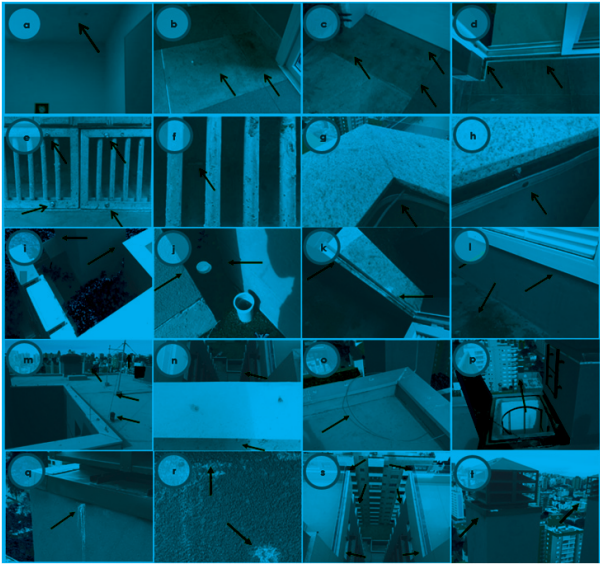
Os granitos itaúnas são elementos porosos com alta absorção de umidade e conseqüentemente favorecem o aparecimento de manchas, conforme verificado nos Figuras 6.b e 6.c. O problema poderia ter sido evitado, se fosse definido, ainda em projeto, outro tipo de pedra ou material para o piso mais adequado. De forma corretiva, uma solução seria aplicar algum tipo de hidrofugante, que seria

Figura 6 – Registros fotográficos dos itens não conformes
 Fonte: Autoria própria (2019)

As portas de acesso ao telhado verde apresentam um sistema ineficiente quanto à entrada e ao escoamento de água. Foi instalada uma canaleta junto ao peitoril, conforme se observa na figura 6.k que bloqueia a única saída de água através da soleira inclinada. Em dias chuvosos ocorrem infiltrações entre a canaleta e a parte debaixo da folha da porta, propiciando a formação de manchas na parede externa como registrado na figura 6.l. O problema poderia ser evitado com a instalação de portas e soleiras devidamente projetadas.

Como pode ser visto nas figuras 6.q e 6.r. O produto utilizado no revestimento da fachada, textura sem pintura, pode ser considerado ineficiente, pois com menos de seis meses de uso, a edificação já apresenta regiões com manchas de eflorescência e de sujidades além de fissuras. Uma medida paliativa seria realizar o tratamento destas fissuras, executando a selagem das mesmas para que não ocorra infiltração e a posterior pintura da fachada com a utilização de uma tinta elastomérica com elevada capacidade de deformação.

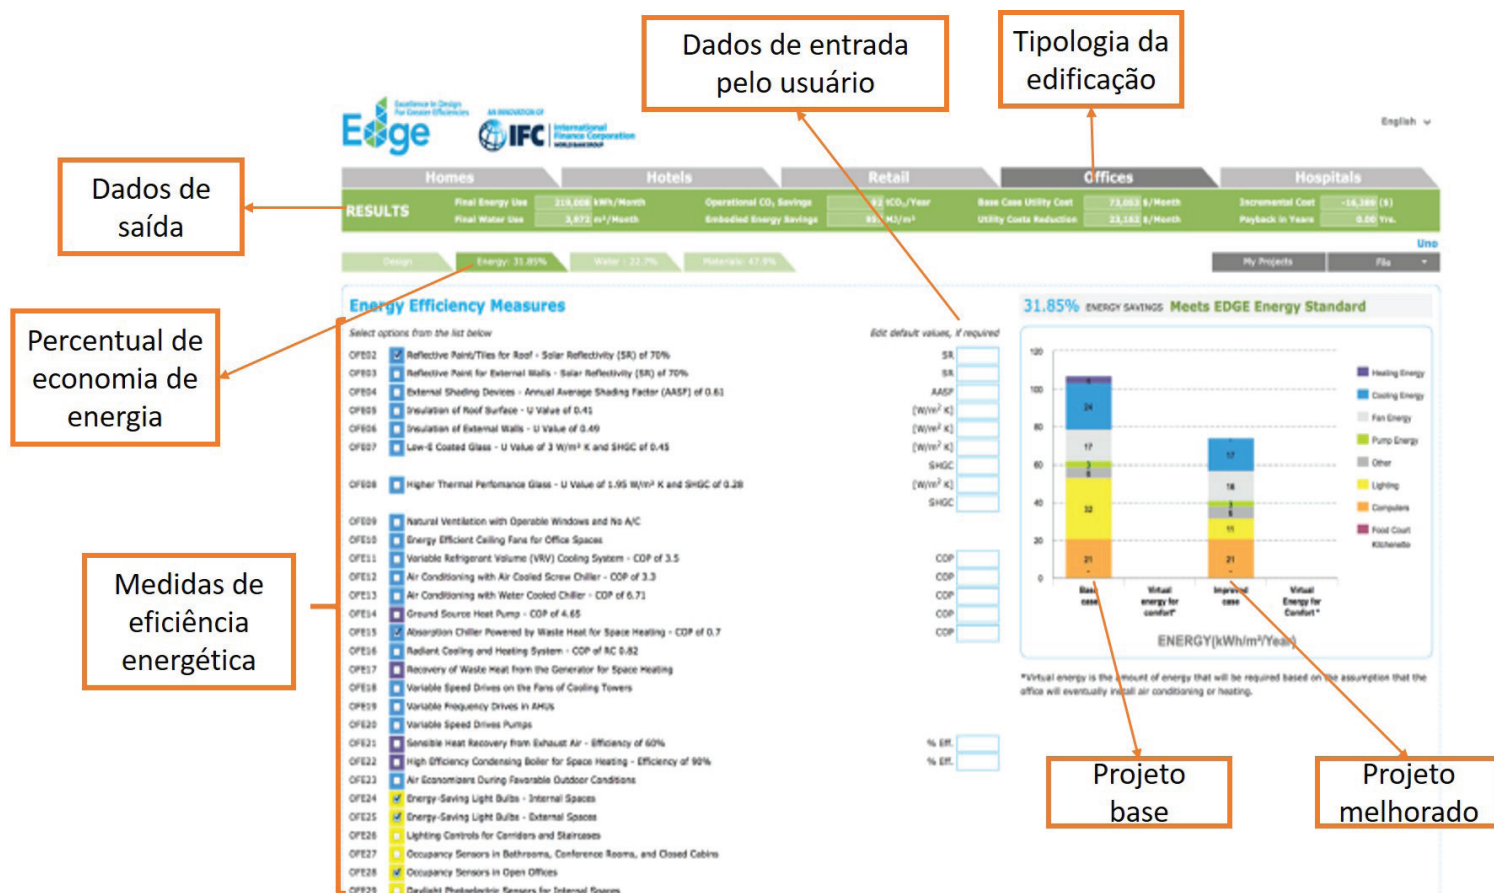
No presente artigo será explorado somente questões relacionadas às estratégias de eficiência energética do projeto de edificações (Figura 1), sendo escolhidas aquelas mais indicadas para projetos existentes.

Figura 1 – Detalhamento da plataforma online EDGE para o item de eficiência energética.
Fonte: Adaptado pelo autor com base em GBCI (2019)

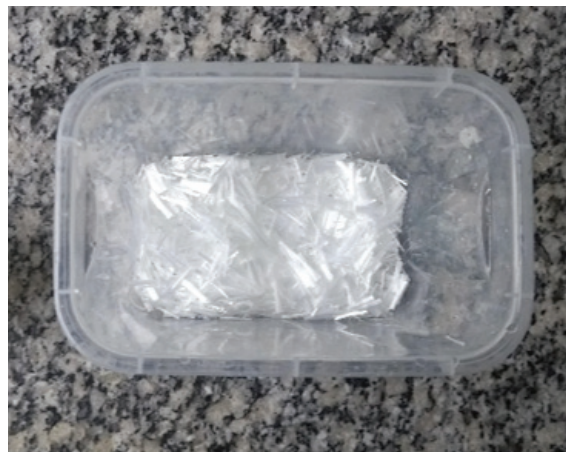
O grande salto no desenvolvimento do SHCC se deu a partir da década de 90, em grande parte devido ao desenvolvimento do método de dosagem micromecânico (LI *et al.*, 1984), que utiliza conceitos de mecânica da fratura e propriedades da interface fibra-matriz para otimizar o volume de fibras a ser utilizado no concreto (LI *et al.*, 1995). Atualmente, as fibras mais utilizadas para a produção desse tipo de compósito são as microfibras PVA, as quais são mostradas na Figura 2.

Figura 2 – Microfibras de PVA (própria do autor)
Fonte: própria do autor

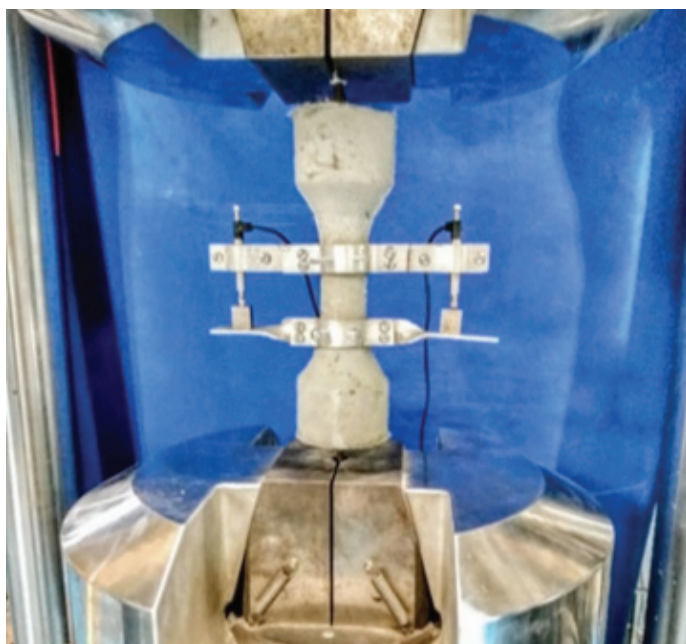
Em seguida as amostras foram ensaiadas em tração direta em um atuador servo-hidráulico modelo MTS 311, a uma velocidade constante de 0,3mm/min. No ensaio foi utilizado controle por deslocamento e os deslocamentos foram medidos em uma região central do corpo de prova de 65mm, utilizando dois LVDT's de 5mm de curso. Foram ensaiadas 3 amostras no total. O arranjo do ensaio é mostrado na Figura 4, a seguir.

Figura 4 – Arranjo do ensaio de tração direta
Fonte: própria do autor
