RECUPERAÇÃO DE ESTRUTURAS DE CONCRETO ARMADO

TÉCNICAS E MATERIAIS PARA PROLONGAR A VIDA ÚTIL

Obra de manutenção e restauração de um edifício residencial

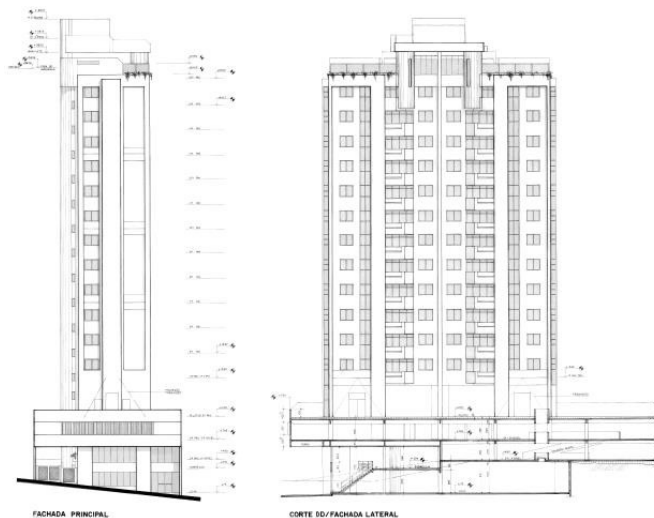
Figura 03 – Fachadas do edifício em manutenção

Trata-se de um edifício residencial urbano, localizado na área central de Belo Horizonte – Minas Gerais o qual apresentava notáveis problemas no revestimento das fachadas, incluindo manifestações patológicas na estrutura e necessitava de intervenção. Construído no período de 1993 a 1996, com dezessete pavimentos sendo um térreo, dois primeiros andares superiores de garagens, um andar de transição, denominado pilotis, semiaberto, doze pavimentos-tipo com dois apartamentos por andar de aproximadamente cem m² cada um, e um pavimento de cobertura, privativo dos condôminos do último pavimento-tipo. Em estrutura convencional de concreto armado, $f_{ck}=150\text{kgf/cm}^2$ equivalente a 15MPa e aço CA-50A. As paredes divisórias e de fechamento externo (espessura nominal de 15cm) em alvenaria de tijolos cerâmicos furados ($e=10\text{cm}$), revestimento interno em argamassa com espessura de 2cm e externo composto de
