PROVA DE CARGA EM EDIFÍCIO COM INDÍCIOS DE MOVIMENTAÇÃO POR RECALQUE

ÁREA: 1 PATOLOGIA - 1.5 INSPEÇÃO TÉCNICA DE EDIFÍCIOS (ITE)

Os ensaios foram realizados no Edifício E-008 do Parque de Material Aeronáutico de São Paulo – PAMA-SP, composto de duas alas construídas em 1945 (72 anos) e ligadas por uma central construída depois de 20 anos (1965). Possui dois pavimentos e estrutura em concreto armado. Segundo relatos dos usuários, o tramo central foi construído sobre estacas Strauss, não havendo informações de fundações das alas mais antigas, somente as vigas baldrame feitas de tijolos que ficaram visíveis após os recalques do solo ao redor da edificação.

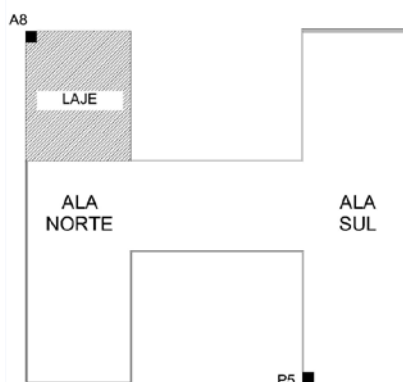
Figura 2 – Croqui do Edifício com locação dos dois pilares e laje ensaiados.

Sendo assim, foram ensaiados dois pilares, um na ala norte e um na ala sul, e uma laje da ala norte, localizados na Figura 2.

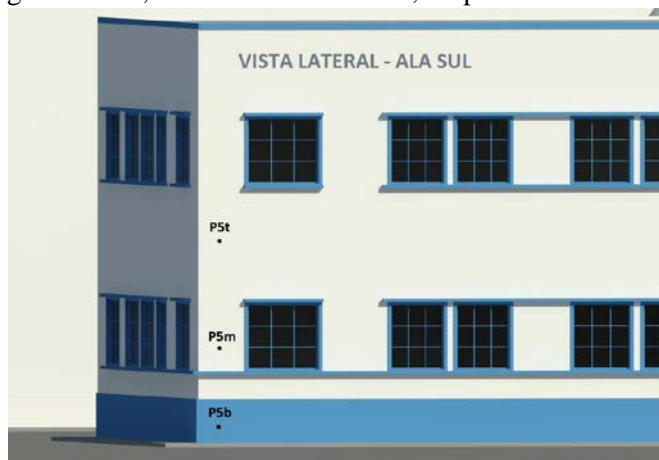
Figura 3 – Pontos de medição de deslocamento na Ala Sul.

Foram seguidos os procedimentos das NBR 12131 (ABNT, 2006) e NBR 9607 (ABNT, 2012) de prova de carga de fundações e estruturas de concreto, respectivamente, com adaptações julgadas necessárias. Os pontos em que foram medidos os deslocamentos estão apresentados nas figuras 3 e 4, das Alas Sul e Norte, respectivamente.

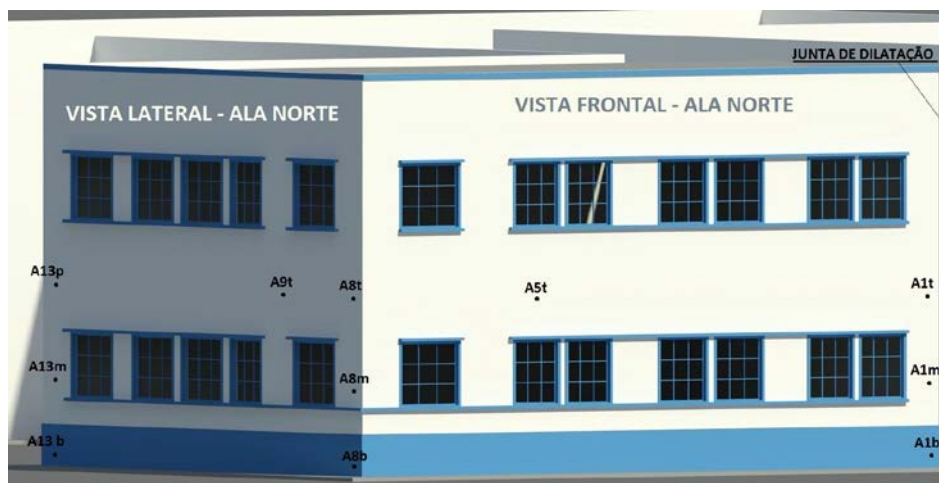
Figura 4 – Pontos de medição de deslocamento na Ala Norte.

Ainda no dia 08, iniciou-se a prova de carga na laje da Ala Norte, de dimensões 14,35 x 17,86 m. Foram definidos 11 pontos de medição na parte externa, sendo 3 pontos em 3 pilares e um ponto em duas vigas, conforme já indicado na Figura 4.

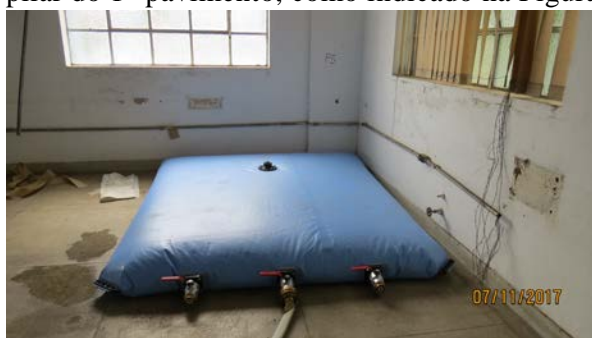
Figura 7 – Ala Sul – Ensaio no Pilar P5.

No dia 07 de novembro, encheu-se um bladder com água sobre o pilar P5, na Ala sul, como mostra a Figura 7. Foram feitos 5 carregamentos de 400 L, com medições na base, no meio e no topo do pilar do 1º pavimento, como indicado na Figura 4.

O pilar permaneceu carregado durante a noite, por mais de 12h, realizando-se nova medição no dia seguinte. Procedeu-se com o descarregamento do mesmo e o ensaio foi encerrado com a última medição, sem carregamento.

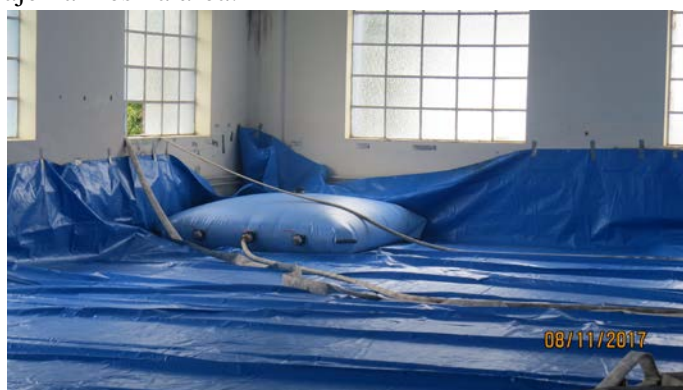
Figura 8 – Ala Norte – Ensaio no Pilar A8.

No dia 08 de novembro, iniciou-se o ensaio no pilar A8 da Ala Norte, com o mesmo procedimento do anterior, ilustrado na Figura 8. Nesse ensaio, porém, não houve medição com 400L, por problemas logísticos, e com mais de 12h, visto que seria feito o carregamento da laje na mesma área.

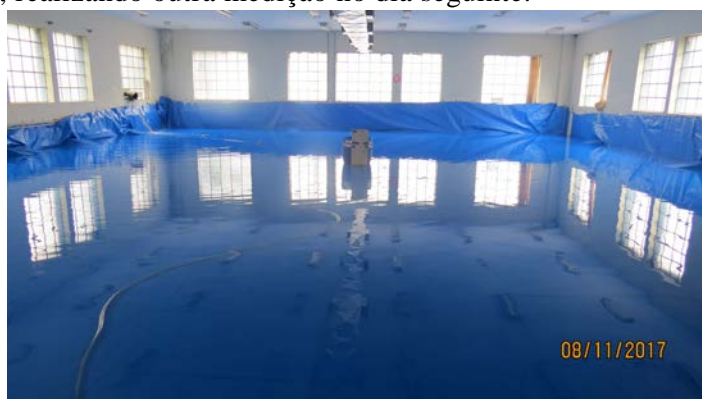
Figura 9 – Ala Norte – Ensaio na laje.

Utilizou-se uma lona plástica para armazenamento da água, como mostra a figura 10, onde foram aplicados 5 carregamentos de aproximadamente 15 t, equivalentes a 6 cm de coluna d’água cada, e um último carregamento pela metade, para atingir um total de 33 cm e aproximadamente 85 t.

No dia 08, foram realizados dois carregamentos, atingindo 12 cm de coluna d’água, até que o ensaio foi pausado ao anoitecer por não ter mais visibilidade para as medições com as Estações Totais. Na manhã do dia 09, o ensaio foi reiniciado, e durou todo o dia, atingindo o carregamento total com 33 cm à noite. O carregamento máximo foi mantido por mais de 12 h, realizando outra medição no dia seguinte.
