MANIFESTAÇÕES PATOLÓGICAS EM UM EDIFÍCIO GARAGEM: ESTUDO DE CASO

ÁREA: PATOLOGIA

Diante disto, o propósito do presente trabalho é apresentar um estudo de caso realizado em um edifício garagem localizado em Belém do Pará, o qual evidencia manifestações patológicas tanto em elementos estruturais quanto em elementos não-estruturais, destacando os processos de investigação utilizados, como levantamento e mapeamento das manifestações patológicas e danos detectados, com uso de ensaios não destrutivos, além de listar as possíveis causas dos problemas.

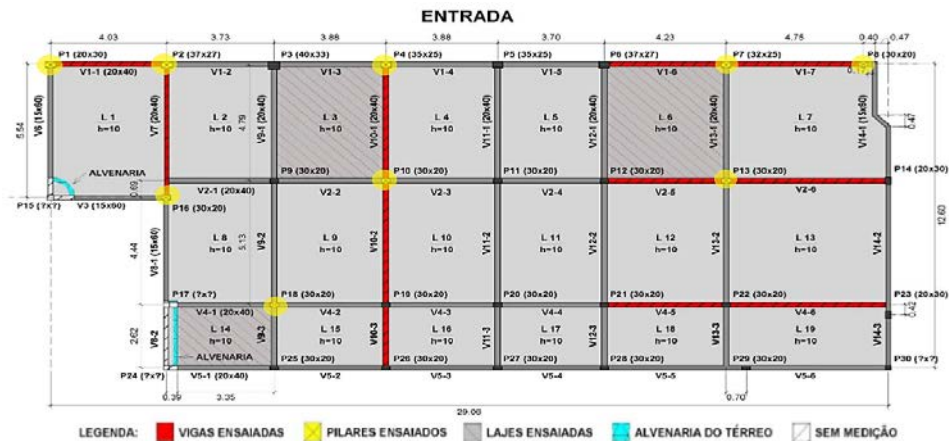
Figura 3: Elementos selecionados para os ensaios de pacometria e carbonatação do concreto.

Selecionou-se os elementos estruturais que apresentavam maiores evidências de manifestações patológicas para a realização dos ensaios, e estão apresentados nas Figuras 3 e 4.
