VERIFICAÇÃO ESTRUTURAL DE UM EDIFÍCIO GARAGEM EM CONCRETO ARMADO NA CIDADE DE BELÉM-PA

ÁREA: PATOLOGIA

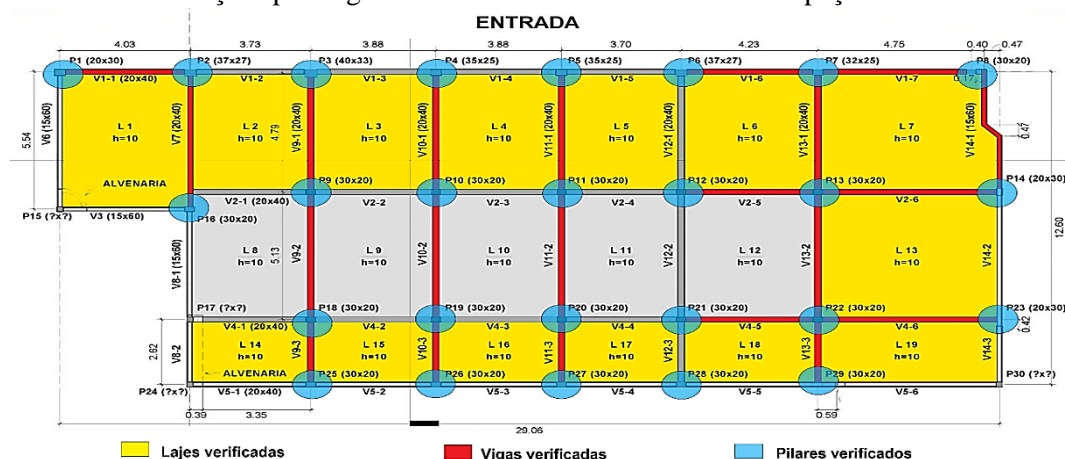
Foi realizada a verificação da capacidade resistente dos pilares, vigas e lajes, a fim de checar o nível de segurança da estrutura do edifício. A Figura 2 destaca as lajes e vigas do pavimento superior para as quais foram feitas as verificações da capacidade resistente à flexão, e, no caso das vigas, também da resistência ao cisalhamento e os pilares do edifício selecionados para a verificação da resistência à flexo-compressão. Esses elementos foram selecionados em função dos danos e manifestações patológicas observados no local durante a inspeção.

Figura 2 – Lajes, vigas e pilares verificados quanto ao ELU.

Todos os pilares exibidos na Figura 2 tiveram sua resistência verificada quanto à flexo-compressão. Todos os pilares verificados estavam com níveis de segurança adequados, com exceção dos pilares apresentados na Figura 9, sendo estes os pilares P13, P14 e P22. Na figura a seguir, as envoltórias na cor azul são para as resistências de projeto, enquanto as exibidas em vermelho são envoltórias para carga e momentos que não foram minorados. Os pontos pretos correspondem às combinações de ações.
