ANÁLISE TÉCNICA E ECONÔMICA DA RECUPERAÇÃO ESTRUTURAL DE VIGAS EM EDÍFICIO RESIDENCIAL

O presente trabalho refere-se à análise técnica e econômica de duas vigas de um prédio residencial situado em frente à praia. Elas foram recuperadas ao momento negativo pela técnica do encamisamento com concreto e aumento das armaduras longitudinais. As vigas tiveram suas armaduras rompidas devido ao processo de corrosão necessitando de recuperação estrutural. Este estudo avaliou se o método adotado foi a melhor solução através da comparação entre os impactos positivos e negativos da recuperação com fibra de carbono, chapa de aço colada e o método utilizado. Os efeitos considerados foram custo de material e mão de obra, vantagens e desvantagens técnicas. O dimensionamento foi realizado mediante a norma NBR 6118 de 2014 e de 1980, norma vigente na época da construção da estrutura. Para isto, foi identificado quanto de resistência a seção original perdeu após a deterioração e essa parcela foi recalculada através de cada método de reabilitação analisado.

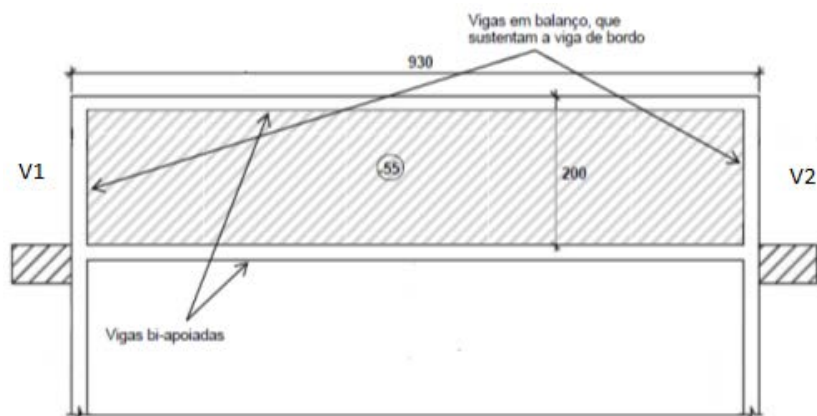
Figura 3: Planta baixa da varanda.

O reforço estrutural ocorreu em um prédio residencial, com cerca de trinta anos, situado em frente à praia. Duas vigas de sustentação da varanda, engastadas e livres, tiveram suas armaduras rompidas. Originalmente elas possuíam nove barras, após o processo de deterioração, a viga V1 teve cinco barras rompidas e a viga V2 teve todas as barras rompidas. Com isso, precisou-se recompor a capacidade resistente das vigas ao momento negativo.

Para a sua recuperação foram usadas novas armaduras ancoradas com graute. Estendeu seu comprimento até depois da região em que o momento negativo exigisse e foram dobradas a 90°, cravando-se no concreto existente. Como a ferragem deteriorada foi mantida e acrescentaram-se as novas barras, a altura da viga aumentou. Porém, a área da armadura longitudinal que estava sendo solicitada permaneceu a mesma. As barras longitudinais possuem diâmetro de 12,5mm e os estribos são de 6,3mm com espaçamento de 10 cm. Eles foram reforçados através da inserção de novos estribos, com mesma especificação, ao lado dos antigos, além das novas barras longitudinais com diâmetro de 12,5mm.
