PATOLOGIAS EM ESTRUTURAS DE CONCRETO ARMADO: ESTUDO DE CASO

Estudo de caso

Patologia em pilares e em vigas de concreto armado

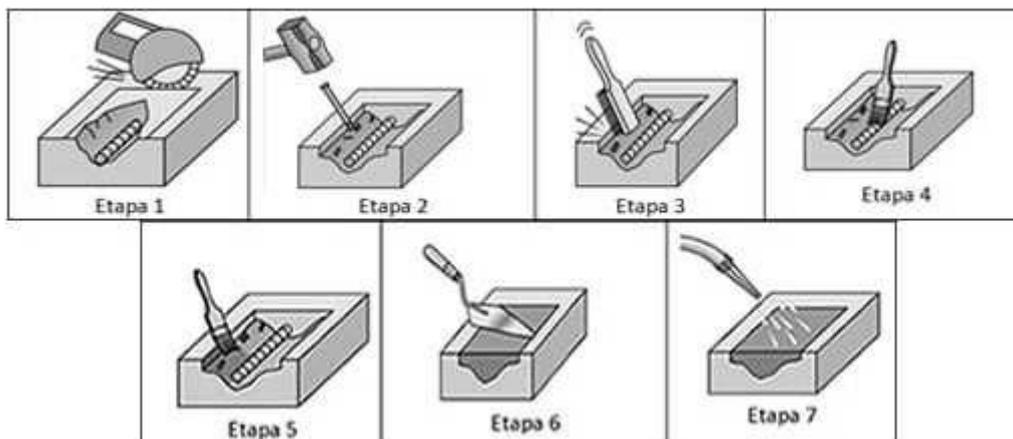
Figura 6: Resumo das principais etapas para recuperação de armaduras corroídas

O principal objetivo da recomposição estrutural, no caso da corrosão de armaduras, é restaurar a proteção à armadura reestabelecendo as propriedades físicas e características estéticas e geométricas do componente de concreto. A sequência de atividades, consideradas ideais para a prática da recuperação, é mostrada na ilustração da **Figura 6**.

Na **Figura 6**, a Etapa 1: refere-se à delimitação de contorno do reparo com uma serra circular; a Etapa 2: remoção do material deteriorado; a Etapa 3: limpeza que pode ser feita manualmente ou com um jato de areia; a Etapa 4: preparação da camada de aderência; a Etapa 5: revestimento da armadura (pintura); a Etapa 6: recomposição do concreto; a Etapa 7: proteção da superfície de concreto com uma cura da argamassa geralmente feita com água potável (7).
