# RESTAURAÇÃO EM MARQUISE METÁLICA DE EDIFÍCIO HISTÓRICO DO CENTRO DE MANAUS/AM

## ÁREA: MANUTENÇÃO E RESTAURAÇÃO

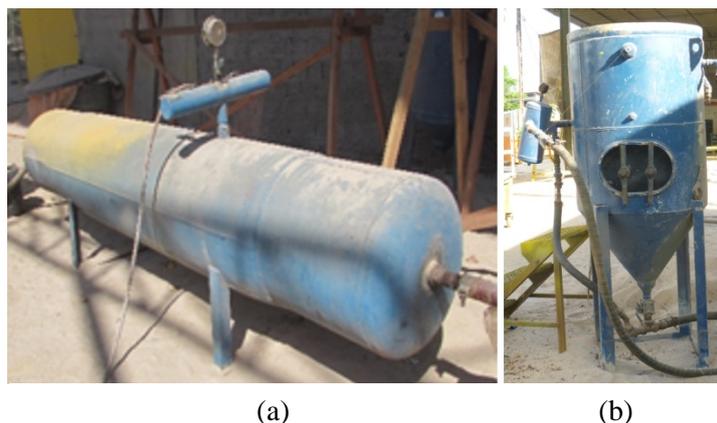
Figura 2: Cilindro de pressão (a) e tanque de armazenagem de material (b). Fonte: Acervo próprio.

A limpeza dos elementos metálicos foi realizada por equipamento de jateamento, que consiste em compressor, cilindro de pressão (Figura 2a), o tanque de armazenamento de material (Figura 2b) e mangueira com bico acoplado.

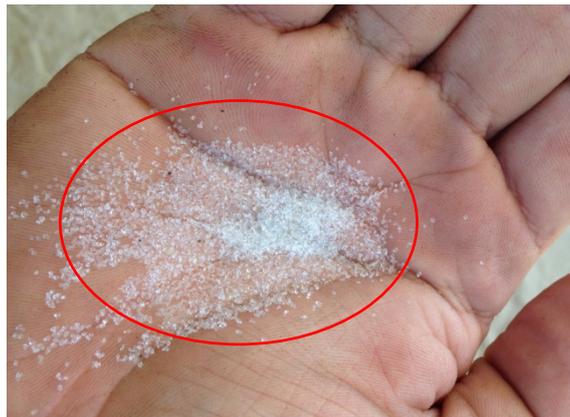
Figura 3: Microesferas de vidro. Fonte: Acervo próprio.

Como material para realizar o jateamento, foi utilizada a esfera de vidro (Figura 3).

Entre as técnicas disponíveis para tratamento superficial de materiais metálicos, a de jateamento com microesferas de vidro revelou-se bastante apropriada. Dada a delicadeza de suas peças, a limpeza da marquise deveria ser feita com um material que não causasse danos a sua superfície. Sendo assim, as microesferas de vidro propiciaram uma limpeza menos abrasiva, quando comparada a outros materiais de jateamento, porém sem perder sua efetividade, já que atribuiu um acabamento uniforme e polido.
