AVALIAÇÃO DO IMPACTO DA VIBRAÇÃO RODOVIÁRIA SOBRE O PAVILHÃO ARTHUR NEIVA/FIOCRUZ

EVALUACIÓN DEL IMPACTO DE LA VIBRACIÓN RODOVIARIA SOBRE EL PAVILHÃO ARTHUR NEIVA / FIOCRUZ

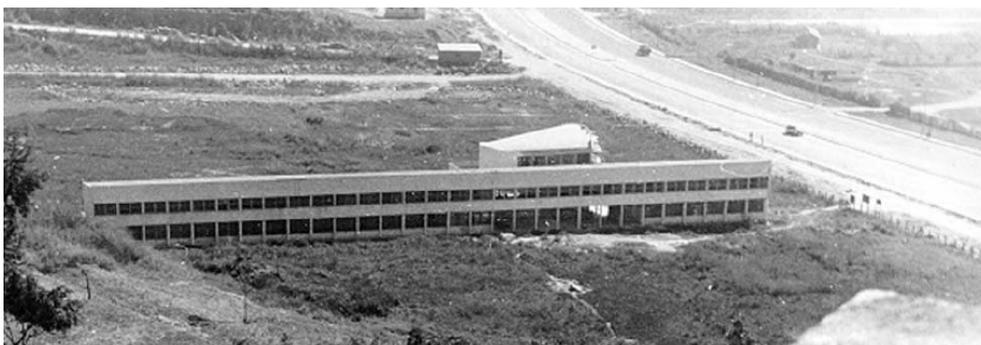
Figura 3: Fluxo de veículos na Avenida Brasil e o Pavilhão de Cursos (Fonte: Evolução Urbana da Avenida Brasil, s.d.)

Originalmente, o fluxo de veículos da recém construída Avenida Brasil era bem menos intenso (Figura 3) e não comprometia o pleno funcionamento dos espaços sensíveis do edifício, espaços onde as atividades necessitam de concentração e baixo nível de ruído. Atualmente, a avenida, que possui um tráfego intenso (Figura 4), principalmente durante a semana onde o edifício tem maior utilização, acaba comprometendo as atividades do pavilhão que fica refém de ruídos constantes e excessivos (DUARTE, 2011).

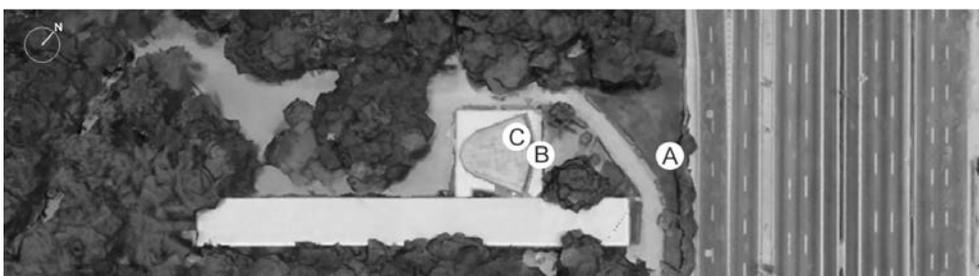
Figura 5: Localização dos Pontos de Medição (Fonte: Google Earth, 2017, adaptado)

Foram selecionados três pontos críticos para a realização das medições de vibração (Figura 5 e Figura 6), o limite do terreno com a Avenida Brasil (PONTO A), a passarela em frente ao painel de azulejos (PONTO B) e a casa de ar-condicionado, localizada no acesso norte ao auditório (PONTO C).

Na primeira medição (PONTO A), o ponto definido no limite do terreno com a Avenida Brasil se encontra, aproximadamente, a 6m de distância da borda da via e a 30m de distância do painel de azulejos na fachada frontal. Partindo da premissa de total respeito ao patrimônio e com a finalidade de manter a integridade física do painel de azulejos tombado, a segunda medição (PONTO B) foi realizada com o equipamento encostado no painel e apoiado sobre a passarela, com o propósito de evitar algum tipo de dano decorrente da realização da medição. Resultados mais precisos seriam obtidos se o acelerômetro fosse fixado diretamente no painel de azulejos. Por fim, o procedimento da terceira medição (PONTO C) foi feito sobre o piso dentro da casa de máquinas.
