FICHA DE INSPEÇÃO TÉCNICA APLICÁVEL A EDIFÍCIOS MULTIFAMILIARES EXISTENTES

ÁREA: REABILITAÇÃO

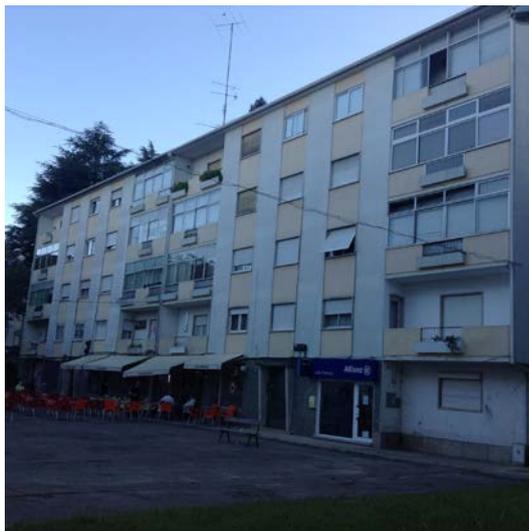
Figura 2: Fachada principal do edifício em estudo

Em resultado da avaliação circunstanciada ao edifício objeto de estudo pôde concluir-se que este apresentava algum estado de degradação em resultado da fraca manutenção ao longo dos anos e também se revelou desatualizado relativamente às exigências atuais, como seria de esperar.

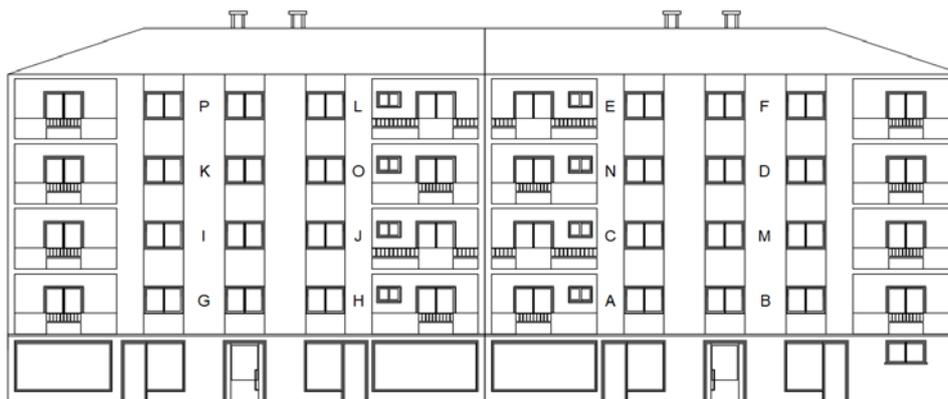
O levantamento realizado no interior de cada habitação foi dividido pelos vários compartimentos existentes. Para simplificação da designação dos apartamentos, adotou-se uma letra para cada habitação inspecionada, sendo que A a F pertencem ao bloco 1 e de G a L ao bloco 2 (Figura 3).

Figura 3: Identificação das frações
