# LEVANTAMENTO DAS CARACTERÍSTICAS E PATOLOGIAS DE EDIFÍCIOS NO CENTRO HISTÓRICO DE VILA REAL: CASO DE ESTUDO

## ÁREA: 3 MANUTENÇÃO E RESTAURAÇÃO - 3.6 ESTUDO DE CASOS

No centro histórico da cidade de Vila Real, situada na região de Trás-os-Montes e Alto Douro, Portugal, foi feito o levantamento das características e patologias interiores de 18 edifícios.

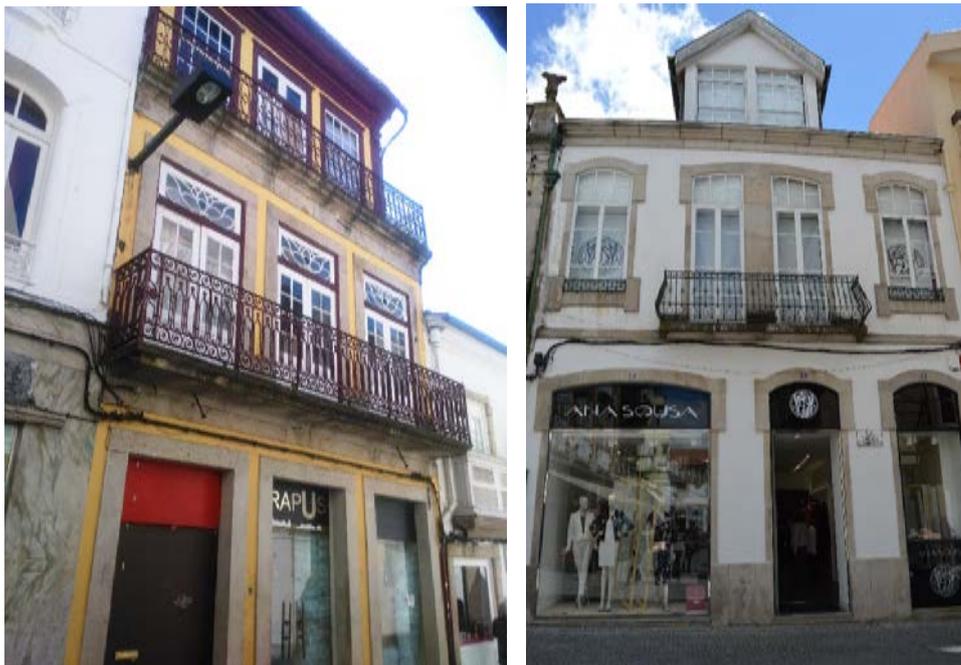
Figura 3: Edifício H e D exemplificativos do patrimônio construído no centro histórico da cidade de Vila Real.

Relativamente às coberturas na maioria dos casos não foi possível aceder às mesmas pelo interior e a visibilidade exterior era reduzida (Figura 3), não sendo assim possível identificar as principais patologias.
