# MANIFESTAÇÕES PATOLÓGICAS EM ESTRUTURA DE CONCRETO PRÉ-FABRICADO: ESTUDO DE CASO

## ÁREA: PATOLOGIA DAS CONSTRUÇÕES

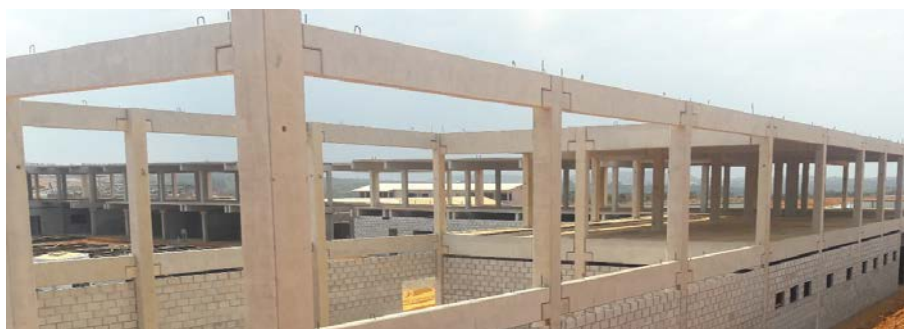
Os consoles são elementos estruturais que geralmente estão ligados a pilares, podendo também estarem ligados a vigas. Sua função principal é servir de apoio para outras partes da estrutura ou para cargas de utilização como mostrado na figura 3.

**Figura 3: Estrutura com console dos pilares na edificação (Fonte: Próprio Autor)**
