EFICÁCIA DE MÉTODOS PARA RECOMPOSIÇÃO DE ESTRIBOS EM VIGAS DE CONCRETO ARMADO

ÁREA: MANUTENÇÃO E RESTAURAÇÃO

Palavras-chave: Corrosão; Recuperação de estrutura; Recomposição de estribos.

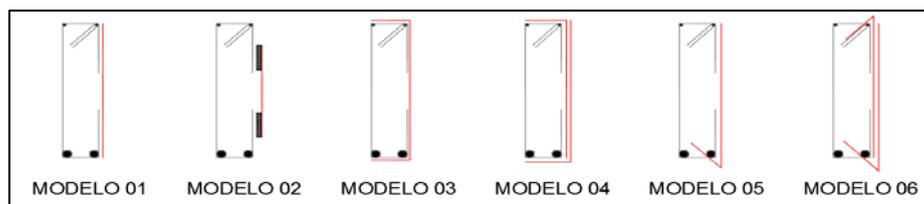
O processo de recomposição deu-se por reposição da armadura de estribo com diâmetro de 5,0 mm, posicionada ao lado da barra seccionada, simulando a perda da seção da armadura original. No modelo 1, foi realizado somente o transpasse da armadura, amarrada com arame recozido na armadura de estribo residual; no modelo 2, realizado um procedimento de solda na extensão de 4 cm em cada lateral da barra de recuperação; no modelo 3, foi feito o corte do concreto nas faces laterais da viga e amarração dos estribos com arame recozido e neste caso, a ancoragem final foi feita mediante o grauteamento; no modelo 4, seguiu-se o mesmo procedimento do modelo 3, porém com duas barras em formato L; no modelo 5, foi realizada dobra do estribo de recuperação com perfuração do concreto e realização de ancoragem química com resina epóxi e o modelo 6, semelhante ao modelo 5, porém com duas armaduras transpassadas na face lateral da viga. A Figura 1: Detalhamento dos modelos de recuperação de estribos propostos ilustra o detalhamento dos procedimentos acima descritos.

Figura 1: Detalhamento dos modelos de recuperação de estribos propostos. Fonte: Autores, 2017.

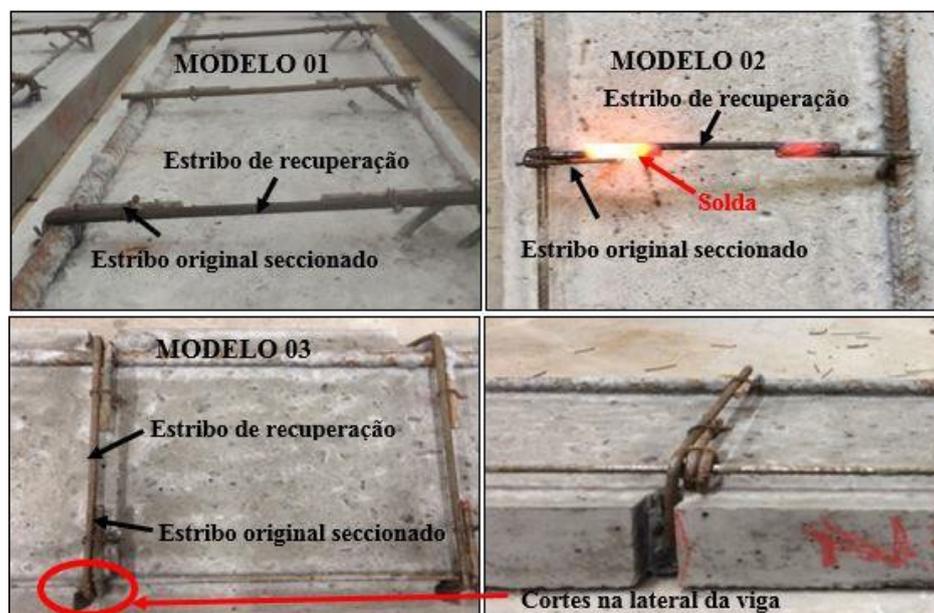
Na Figura 2 pode-se observar os procedimentos dos modelos 01, 02 e 03, seguindo o detalhamento descrito.

Figura 2: Modelos de recuperação de estribos testados. Fonte: Autores, 2017.

Nas vigas de recuperação (concretadas inicialmente em metade de sua seção, mantendo exposta parte da armadura não concretada, conforme mostrado na Figura 2), foi realizado o seccionamento dos 4 estribos centrais em $1/3$ de uma de suas faces, simulando a ruptura por efeito de corrosão. Após, foi feita a recuperação dos mesmos com os métodos propostos para recomposição. Para a moldagem final das vigas de recuperação utilizou-se do grauteamento utilizando-se o teor máximo de brita recomendada pelo fabricante.

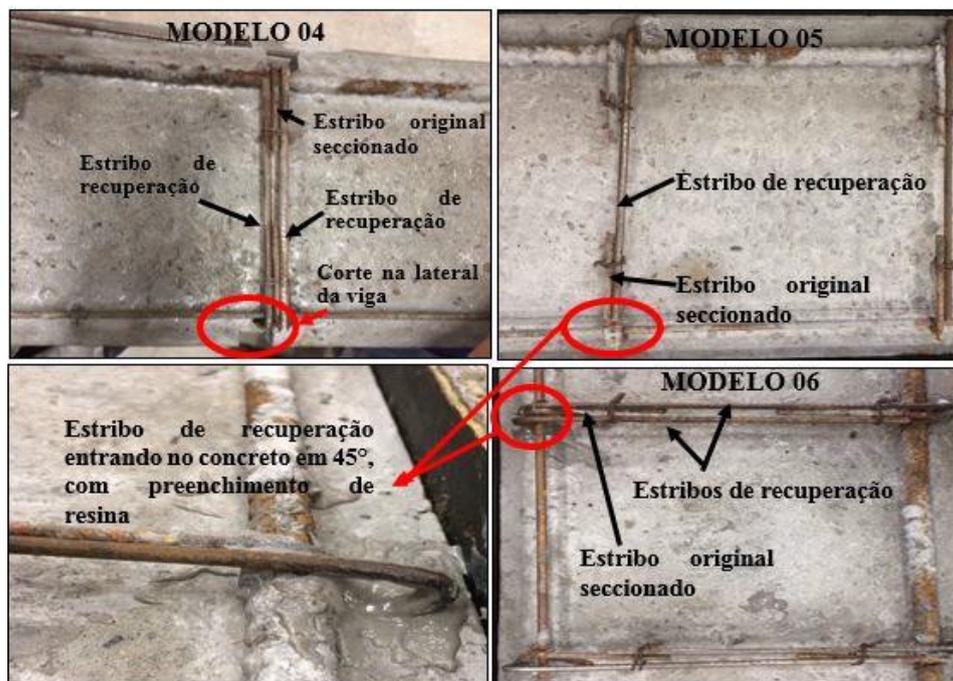
Na Figura 3 pode-se observar os procedimentos dos modelos 04, 05 e 06, seguindo o detalhamento descrito.

Figura 3: Modelos de recuperação de estribos testados. Fonte: Autores, 2017.

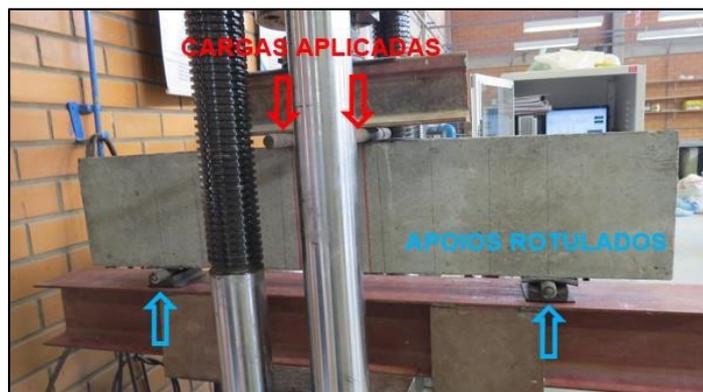
No estado endurecido, para os corpos de prova cilíndricos foram realizados os ensaios de resistência à compressão axial nas idades pré-definidas e para as vigas em escala reduzida foi realizada a verificação da carga de ruptura a partir dos ensaios de flexão a quatro pontos, conforme demonstrado na Figura 4.

Figura 4: Ensaio de flexão em quatro apoios. Fonte: Autores, 2017.

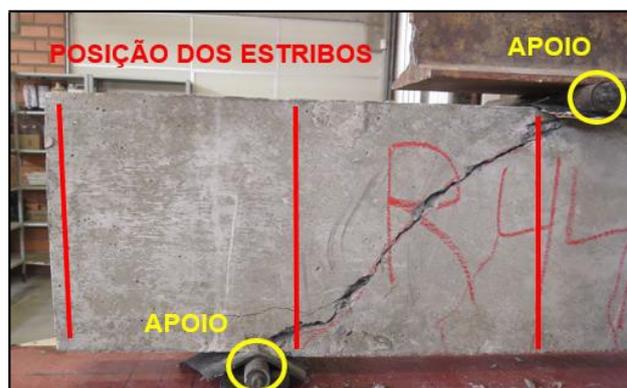
Nas vigas de referência 03 e 04 e nos modelos de recuperação, somente após ocorrer o início da fissuração inclinada é que o estribo passa a ser efetivo, transferindo a força cortante de um lado para o outro da fissura que o intercepta, como mostra a Figura 5.

Figura 5: Linhas em verticais em vermelho mostra a posição aproximada dos estribos na fissura de ruptura. Fonte: Autores, 2017.
